안성 청룡사삼층석탑의 풍화훼손도 진단과 보존처리

Deterioration Diagnosis and Conservation Treatment of the Three-storied Stone Pagoda in the Cheongryongsa Temple, Anseong, Korea

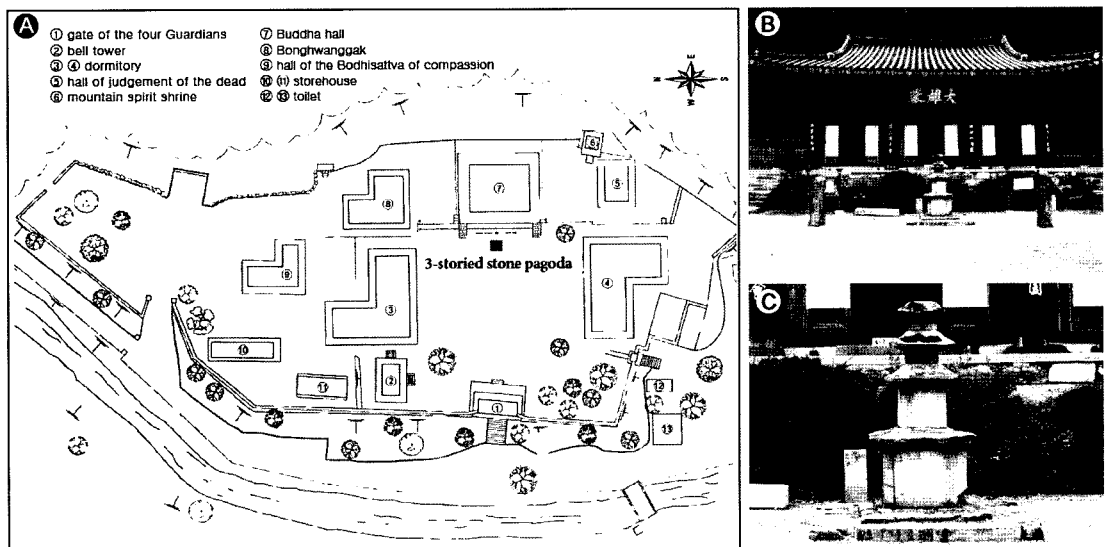
Fig. 1. Cheongryongsa temple layout and field occurrence of the stone pagoda in the Cheongryongsa temple. (A) An arrangement plan of the Cheongryongsa temple. (B) Surrounding environment of the stone pagoda. (C) Western frontal view of the stone pagoda.

한 편이나 우기에는 석탑의 우측(북쪽)과 정면(서쪽) 방향으로 자갈의 유실과 함께 물고임 현상이 보이는 것으로 보아 배수가 용이하지 않음을 알 수 있다. 또한 이 석탑의 배면에 위치한 대웅전과 초본 및 관목에 영향을 받아 다른 면에 비해 석탑의 배면이 항상 습윤한 상태이며 생물에 의한 훼손이 가중되어 있다(Fig. 1B).

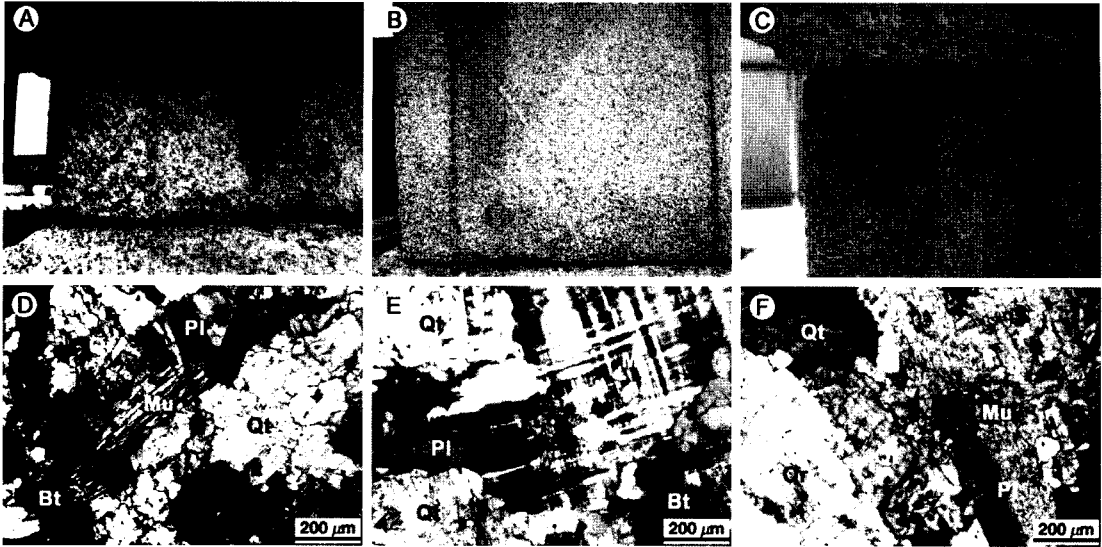
정밀 야외조사와 실내연구 결과, 이 석탑을 구성하는 암석은 조립에서 세립질의 편마상 복운모 화강암과 세립질 화강암이 대부분을 이루고 있다. 부분적으로는 화강암질 편마암, 안산암질암, 안구상 편마암을 혼용하였다. 석탑의 주요 구성암석인 편마상 복운모 화강암은 조립의 편마상 구조를 보여주며 석영, 장석, 흑운모 등이 조암광물을 이룬다(Fig. 2A). 세립질 화강암은 전체적으로 폭 1cm 이하의 페그마타이트 세맥을 골고루 갖추고 있으며 남측면 1층 탑신석 상부에서는 염기성 포획암이 관찰되기도 한다(Fig. 2B, 2C).

Fig. 2. Lithology and microphotographs showing the major constituting rocks of the stone pagoda. (A) The 2nd floor body rock composed of gneissose two-mica granite. (B, C) Fine grained granites consist in the 1st floor body and basement rocks which are partly developed of pegmatite veinlet and basic xenolith with several centimeters. (D, E) Microphotographs showing gneissic granite forming minerals of the quartz, orthoclase, plagioclase, biotite and muscovite. (F) Quartz, orthoclase, plagioclase and mica assemblages of fine grained granite. Most feldspar and mica are partly altered to sericite and chlorite, respectively, along the grain boundaries and cleavages.

을 실시하였다. 이 결과, 석탑부재의 조암광물은 석영, 정장석, 사장석, 미사장석, 흑운모, 백운모 등이며 부정분 광물로 스펀, 각섬석 및 불투명 광물이 관찰된다 (Fig. 2D, 2E, 2F). 사장석은 쌍정을 따라 부분적으로 견운모화 되었고, 정장석은 내부가 외각보다 더욱 변질된 모습을 보이며 심한 풍화작용을 받았다. 석영에는 미세균열이 발달되어 있으며 흑운모도 입자경계나 벽개면을 따라 녹니석화 작용을 받았다.

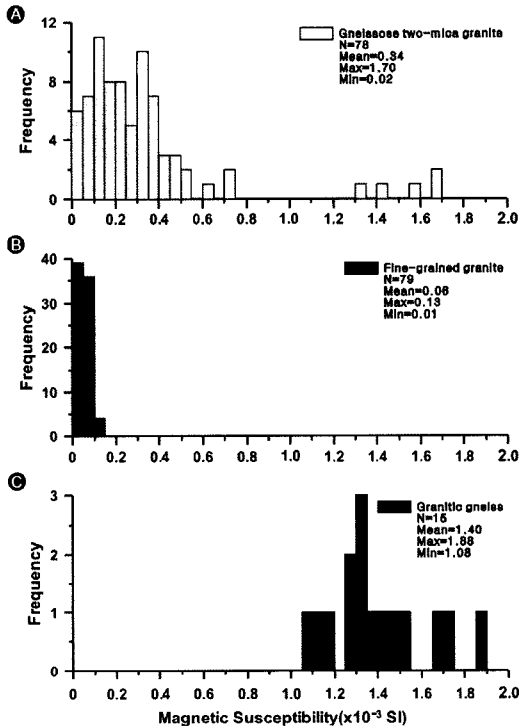
는다. 한편 세립질 화강암과 화강암질 편마암은 각각 0.01~0.13($\times 10^{-3}$ SI unit)과 1.08~1.88($\times 10^{-3}$ SI unit)의 범위 내에서 분포하며 평균 0.06과 1.40의 수치를 갖는 것으로 나타났다.

부재의 위치와 방향에 따른 대자를 값은 별다른 차이를 보이지 않았으나 석탑을 구성하는 암석의 종류에 따라 다소 차이를 보이고 있다. 이는 이 석탑을 구성하는 주요 탑재의 암석이 3종류의 화강암질암으로 이루어져 있다는 중요한 증거이며, 향후 석탑 부재의 원산지를 해석하는데 유용한 정보로 활용할 수 있을 것이다.

Fig. 3. Diagram showing magnetic susceptibilities of the constituting rock for the stone pagoda. (A) Gneissose two-mica granite. (B) Fine-grained granite. (C) Granitic gneiss.
