백화점 건물에서의 연돌효과 엔지니어링 컨설팅

판매시설 건물에서의 연돌효과로 인한 문제점 및 원인을 파악하고 효과적인 엔지니어링 과정에 대한 이해를 돕고자 기존 준공건물에서 수행하였던 컨설팅 사례를 소개한다.

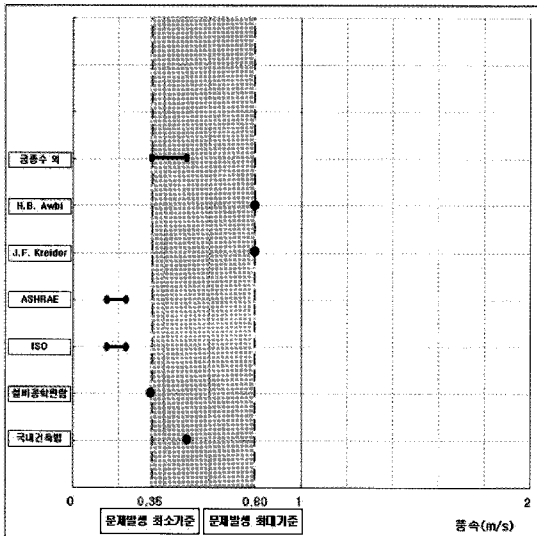
[그림 1] 실내기류속도 기준

지금까지 살펴 본 내용을 다시 요약하면 ‘실내 기류속도에 대한 인체의 반응’을 나타내는 기준은 다양하게 보고되어 있어 명확한 기준을 설정하기는 어렵다고 할 수 있으나, 평균적으로 0.35 ~ 0.8 m/s 이상의 실내기류 속도값에서는 거주자가 불쾌감을 느낄 수 있는 것으로 판단되며 겨울철에는 보다 엄격한 기준을 적용하는 것이 바람직하다고 사료된다. 따라서 본 연구에서는 다양한 국내외 조사 자료를 바탕으로 불쾌적을 야기할 수 있는 실내기류속도 기준을 최소기준과 최대기준으로 구분하여 이를 범위로 하는 ‘실내기류속도 문제발생 가능 영역’으로 설정하였으며 각 문제발생 기준의 최소·최대 경계값(실내기류 속도값)으로, 0.35 m/s(최소기준)와 0.80 m/s(최대기준)를 사용하였다. 이에 대한 이해를 돕기 위해 국내외 연구문헌 조사값과 ‘실내기류속도 문제발생 가능 영역’을 그림 1에 나타내었다.
