자동차 유압브레이크용 고무호스의 내구성 시험 및 미세손상에 관한 연구

Durability Test and Micro-Damage Formation of Rubber Hose for Automotive Hydraulic Brake

ABSTRACT

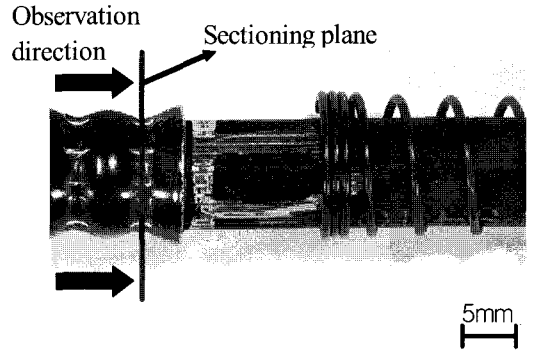
Fig. 6 Sectioning the rubber hose assembly for failure observation.

유압브레이크 고무호스의 초기크랙 발생을 알아보기 위하여 피로 시험조건 A0 ~ A4를 받은 제품 시험편을 수직 절단하여 내면의 구조변화를 관찰하였다. 파열제품(Af)의 파열 위치로부터 고무호스 끝단의 금속 고정구 부위에서 초기크랙이 발생했음을 추정할 수 있었으므로, 금속고정구의 조임 부위(Fig. 6)를 다이아몬드 휠커터를 이용하여 정밀절단한 후 시험편을 마운팅 처리하여 연마 및 폴리싱한 후 광학현미경으로 호스단면을 관찰하였다. 관찰부위는 Fig. 6의 절단선으로부터 약 0.5mm 오른쪽에 위치한 호스부위 단면으로 일정한 위치가 되도록 정하였다. 또한 파열제품의 파열된 부위(Fig. 7)를 절취하여 주사형 전자현미경(SEM)으로 관찰하여 파단면을 정밀 분석하였다.
