이암 절취사면의 붕괴이력을 고려한 강우침투에 따른 안정성 분석

The Effect of Rainfall on the Stability of Mudstone Slope in Consideration of Collapse Record

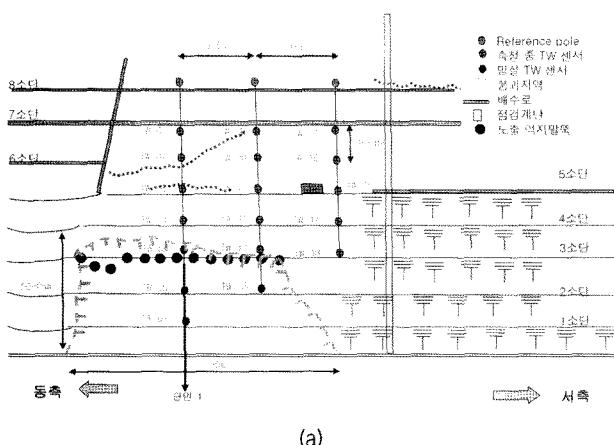
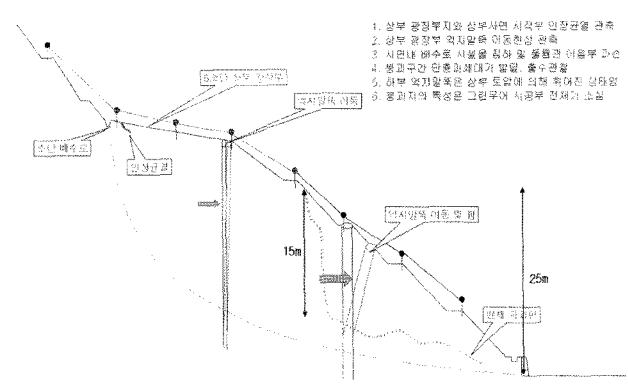
Fig. 6. Set up measurement instrument. (a) Plane figure, (b) Sectioned diagram

연구 비탈면에 1차 붕괴(2000년) 이후 보강공사 실시 후 지반변위 상태와 지반거동을 사전에 파악하고 신속히 대처하기 위하여 지표변위계를 횡단선상으로 설치하여 태양열을 광원으로 사용하는 실시간 무선 송출시스템을 적용하여 관리하여왔다(Fig. 6).

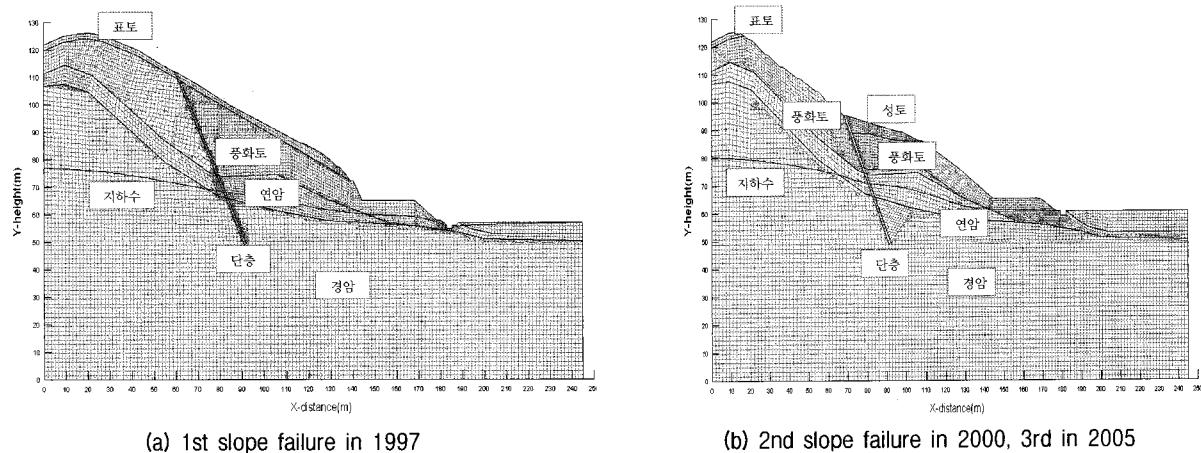
Fig. 8. Model of slope failure

의한 붕괴비탈면의 지층상태를 파악하고 붕괴형상을 재현하였으며, 실내시험자료와 붕괴 당시의 지형, 토질 및 지질조건, 그리고 강우 상황 등을 고려하여 붕괴상황 당시의 조건에 의한 붕괴시 단면을 재현시켰다.

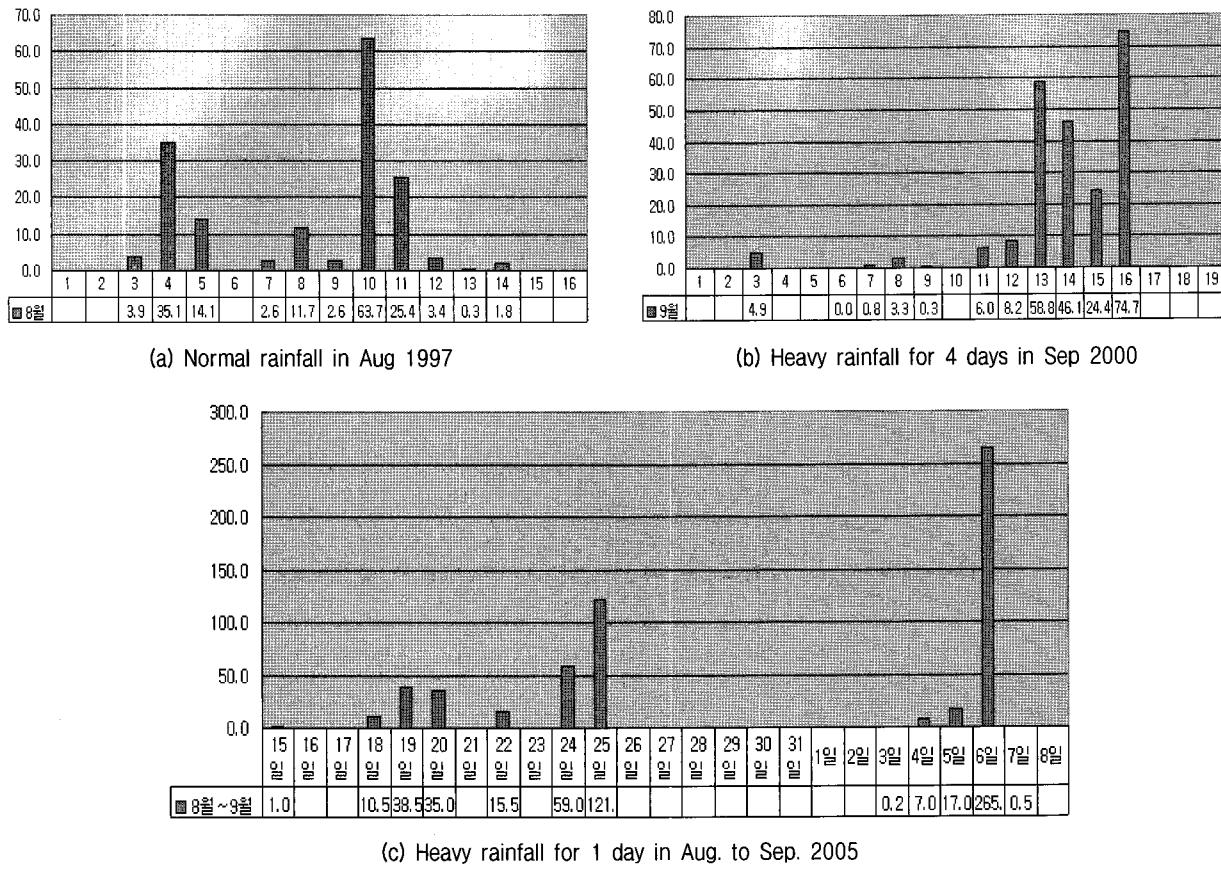
Fig. 11. Annual rainfall (Korea Meteorological Administration)

9월, 그리고 2005년 9월 붕괴가 발생하기 전 15일 이상의 기상자료이다(Fig. 11). 강우침투는 근본적으로 강우 시작으로부터 사면내로 침투가 시작되는 것으로 하였으며, 이 때 지반의 초기 조건으로 대략 최적함수비의 함수조건으로 가정하였다.
