고속전차선로 유리애자 현장 적합성 기반 구축 연구

The Suitability of Toughened Glass Stem Insulator for Korea High Speed Catenary System

이기천[†] · 전용주* · 이종우**

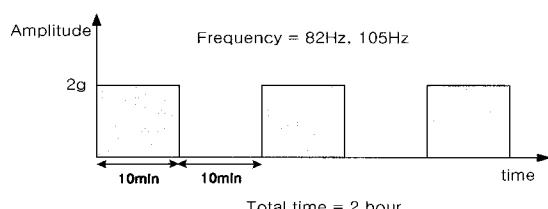
Fig. 6. Vibration inject logic

유리애자에 대한 시험방법은 국제규격에 제시된 것이 없어 현장에서 실측한 데이터를 바탕으로 시험을 수행하였다. 시험방법은 Fig. 5와 같이 1shell 유리애자와 장간애자를 진동시험기(G-0215NS, Shinken, Japan)에 설치하고, Fig. 6과 같은 방법으로 가진 시험을 하였다. 주파수는 현장진동특성에서 약 80~82Hz가 측정되어 최악의 조건으로 82Hz로 설정하고 Force는 2g와 8g로 설정하였으며, 주기는 10분간 인가하고 10분간 인가하지 않은 상태로 하여 총 2시간 동안 시험을 수행하였다. 시험결과 가진 시험에 의한 유리애자의 파손은 관측되지 않았고 심지어, 평소 운행에 따른 진동조건보다 4배 이상의 진동이 가해져도 유리애자의 파손에 크게 영향이 없는 것을 알 수 있었다. 하지만, 유리애자에 결함이 존재하는 상태에서 진동이 가해지면 파손 될 가능성은 배제할 수 없다.

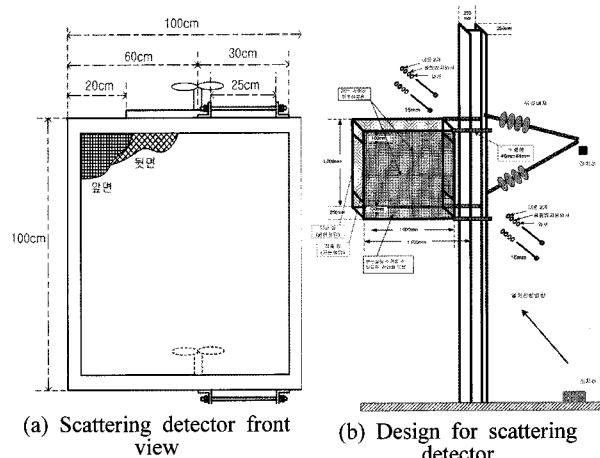
Fig. 7. Scattering detector outline

국내에서도 악천 후시 KTX 유리창이 충격에 의해 파손되는 등 비산의 흔적이 보고되고 있다[3]. 따라서 비산물이 어느 정도의 크기로 얼마나 영향을 미치는지의 평가를 위해 운행선로에 Fig. 7과 같이 비산물 검출망을 제작하여 설치하고 운영함으로서 비산가능성을 검토해 보았다.

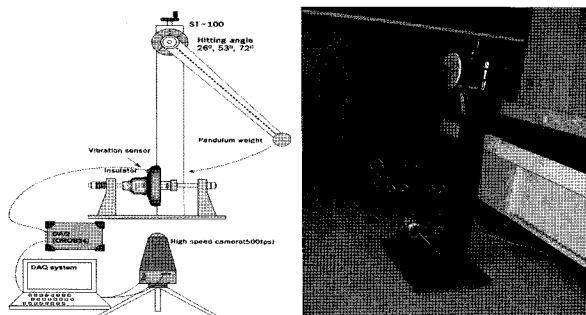
Fig. 9. Insulator hitting test(KS C 3801) measure diagram

실험에는 KS C 3801에 준한 시험법의 하나로서 Fig.9와 같이 타격시험기(ST-100, Sharp-Eng, KOR)를 제작하여 진자 추(pendulum weight)에 의해 원운동을 하면서 애자를 단계별로 파손시켰으며, 이때 고속카메라와 가속도계를 이용하여 그 특성을 분석하였다. 타격각도는 규격에서 정한 방법에 의해 26° , 37° , 45° , 53° , 60° , 66° , 72° 에서 타격할 때의 현상에 대해 측정하였다. 유리애자와의 상관관계를 확인하기 위하여 절연파괴전압과 크기가 유사한 자기애자를 선택하여 비교하였다.

시험수행결과를 Table 2에 나타낸다. 시험결과 진자에 의해 타격하여 파손되는 각도는 72° 로서 그 이동거리와 시간을 연산하여 속도로 환산하였다. 타격하는 진자 추의 이동거리를 고속카메라에 의해 측정하여 평균한 값은 60.82 mm였다. 이를 최초의 무게와 진자 중심에서 진자 추까지의 무게중심의 값을 대입한 결과 힘은 58.16N으로 계산되었다. 유리애자는 자기애자는 달리 파괴강도를 갖는 진자 추에 의해 타격되는 순간 스티브(stub)를 중심으로 애자 전체에 균열이 발생하고 일시에 무너지는 특성을 확인할 수 있다. Fig. 10에 동일조건에서의 유리애자와 자기애자 파손현상을 비교 나타내었다.

자기애자로서 균열되고 파손되는 부분은 진자 추가 타격한 부분으로 그 범위는 유리애자와 달리 전체적으로 파손되지는 않았다. 진자 추에 의한 파괴 임계치를 가지는 각도는 실제 파손되는 과정과는 달리 일정한 것을 확인하였다. 따라서 유사한 크기, 동일조건의 타격, 인가전압 등이 적용되는 애자에 대해 파손시점은 유리 및 자기애자가 거의 유사하게 나타났다. 하지만, 비산각도, 비산물이 4m 이상 부유할 조건, 유리애자의 것 끝부분을 타격할 조건 등을 고려한다면, 파손빈도는 매우 낮아질 것으로 판단된다.
