여수산업단지 정전조사 보고

대한전기학회 전력기술 부문회 정전조사단
- 이근준, 오용택, 정영일, 박준호

3. 정전사고내역

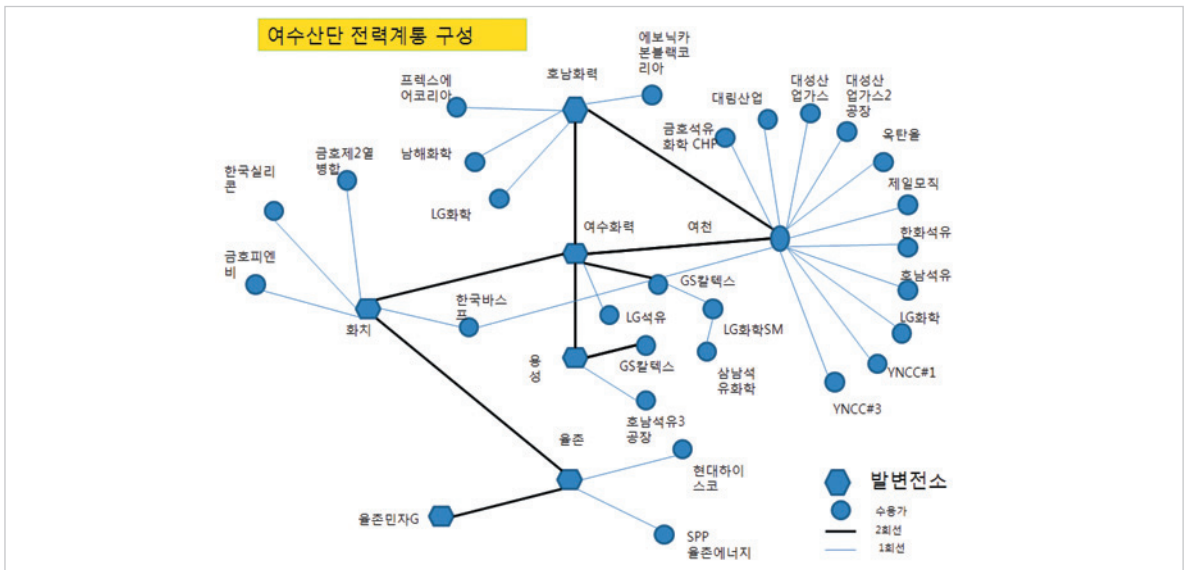
| 그림 1 | 여수산단내 전력계통 및 주요수용가 분포

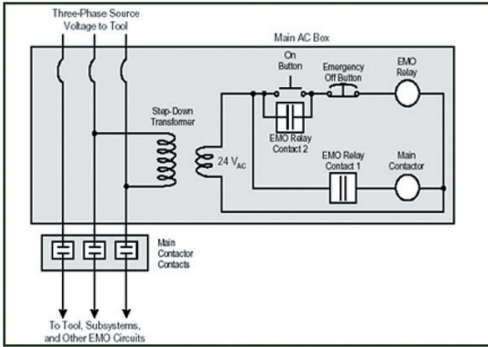
그림 6 | 산업용 시퀀스 제어장치 EMO:전자접촉기

체들에게 직접적인 정전이 아닌, 순간적인 저전압/순간정전으로 인하여 내부제어설비들이 정지됨으로써 피해가 발생하였다. 1차 고장시(지속시간 : 66ms) 및 재폐로시(지속시간 60~250ms)에 발생한 저전압은 10% 미만으로서 순간정전이며, 이로 인한 피해는 반도체산업이나 석유화학단지처럼, 정밀 프로세스 산업인 경우, 전압 저하에 민감한 한 공정만 정지하면 전체 공정이 정지하게 된다는 측면에서 중요한 의미를 가지며, 이에 대한 산업체의 기술적인 인식이 부족한 까닭에 실질적인 피해는 더욱 크질 수 있다는 점이다. 그림 6은 이에 산업용 제어설비에서 많이 채용되는 전자접촉기의 순간전압강하 내성곡선 (CBEMA 곡선)으로 IEEE기준에 의하면(그림 7) sag 전압 0.6 pu이하, 15~80ms 정도 이상의 지속시간이면 접촉기가 개방되는 것을 보여준다.
