J. of The Korean Society for Aeronautical and Space Sciences 42(8), 707-712(2014)

한국형 기동헬기 연료량 지시계 이상시현 현상 설계개선

Design Improvement for Abnormal Display of Fuel Indicator Mounted on the Korean Utility Helicopter

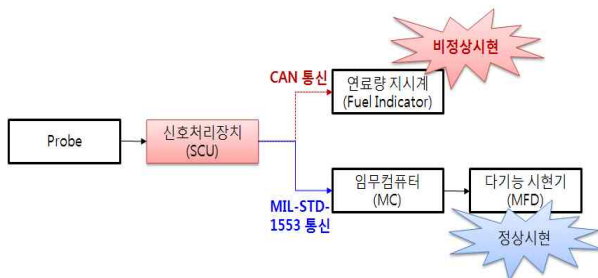
Fig. 2. Fuel Quantity System Communication Method

신호처리장치 및 연료량 지시계간의 통신은 Fig. 2와 같이 CAN(Controller Area Network) 통신방식을 채택하고 있으며 신호처리장치 및 임무컴퓨터(Mission Computer, MC)간에는 MIL

-STD-1553 통신방식을 적용하고 있다. CAN 통신을 적용하고 있는 연료량 지시계에서 "8888" 결함코드가 시현될 때 다기능 시현기의 Fuel Page는 정상적으로 연료량이 시현됨을 확인할 수 있었다.
