## 콘크리트 교량 방호벽의 균열원인 및 패턴 분석에 대한 연구

### Study on Cracking Causes and Patterns in Median Barrier and Guardrail Concrete in RC Bridge

#### Abstract

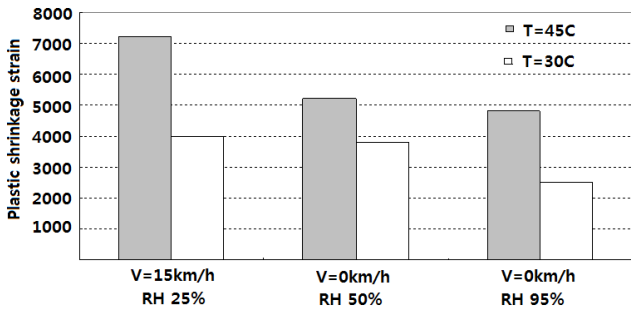
Fig. 5 Results of plastic shrinkage (Almusallam, 2001)

소성수축균열은 경화하는 과정에서 외부에 수분을 빼앗기면서 발생하는 초기재령균열을 의미하는데, 비표면적이 큰 방호벽이나 슬래브에서 크게 발생한다. 뚜렷한 전산해석 수행이 어려우므로 비슷한 배합의 기존 문헌을 분석하여 소성수축 균열을 평가하였다. 기존의 문헌 (Almusallam, 2001)에서는 단위시멘트량 350kg/m<sup>3</sup>, w/c 0.5인 배합을 이용하여 1일 소성수축의 크기를 평가하였는데, 최대 7000×10<sup>-6</sup>의 높은 수축변형률을 나타내고 있다. 소성수축은 온도가 높을수록, 풍속이 클수록, 상대습도가 낮을수록 크게 증가하였다. Fig. 5에서는 기존의 환경영향에 따른 소성 수축량을 요약한 것이다.

시공조건을 분석하면, 대상구조물은 9월~11월에 시공되었으며, 평균풍속은 12km/h, 최고온도 평균은 25.3℃, 습도는 68%를 나타내었다. 1일 작업시간은 12시간이며 시공속도는 240m/12h이므로 소성수축균열이 발생할 수 있는 가능성이 매우 높다. Fig. 5의 결과에 대해 다중회귀분석을 수행하면
