## 음향방출(AE)을 이용한 풍력 블레이드의 피로손상 평가

### Evaluation of Fatigue Damage for Wind Turbine Blades Using Acoustic Emission

지현섭\*†, 주노회\*, 소철호\*\*, 이종규\*\*\*

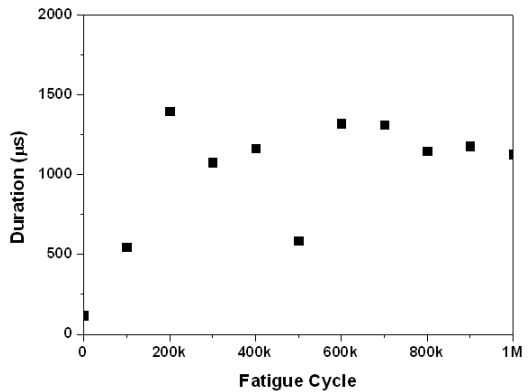
Fig. 7 Average duration for all channel with cycle

Fig. 7은 피로 주기 동안 평균 duration의 변화를 보여주는 것으로 20만 회까지 증가하였다가

이후 약간 감소하여 거의 일정한 값을 갖는다.

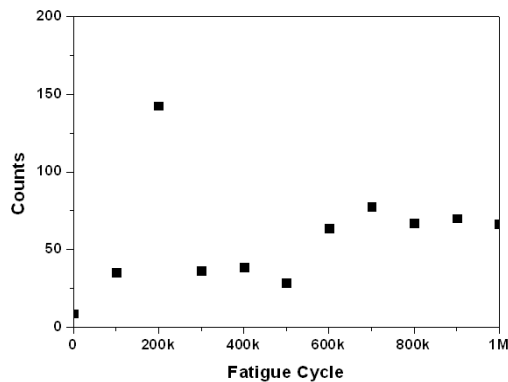
Fig. 6 Average counts for all channel with cycle

Fig. 6은 피로 주기 동안 평균 count 수의 변화를 보여주는 것으로 20만 회에서 크게 증가하였다가 이후 감소하고 60만 회에서 다시 약간 증가하여 거의 일정한 값을 갖는다. 이 결과를 Fig. 7의 duration과 Fig. 8의 rise time을 고려하여 볼 때 20만 회에서 블레이드 내에 기지균열의 생성이 시작되는 것으로 보인다.

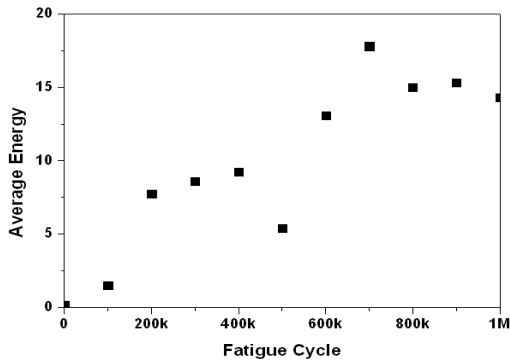
Fig. 9 Average energy for all channel with cycle

Fig. 9는 피로 주기 동안 평균 energy의 변화를 보여주는 것으로 hit 수의 변화와 유사한 경향을 보이고 있다.
