# RF 방사 신호로 인한 특정 주파수 수신 잡음 현상의 원인분석 및 개선

## Analysis and Improvement Specific Frequency Reception Noise Phenomena Due to RF Radiation Signal

The purpose of this paper was to identify a method to improve received noise in a specific frequency band, caused by RF radiation signals during aircraft operation. The communication equipment of the aircraft is critical to the performance and safety of the flight mission, as it is responsible for the function of internal and external communications. Noise-free, clean communication quality, as well as transmission and receiving functions have to be implemented. Thus, the cause analysis of the reception noise in a specific frequency band, was analyzed through trouble shooting. The receiving noise due to the RF radiation signal emitted from the subsystem unit inside the aircraft, was improved by shielding with a CAP with electroless nickel plating applied. Additionally, the measurement and verification results of the improvement method are also described.

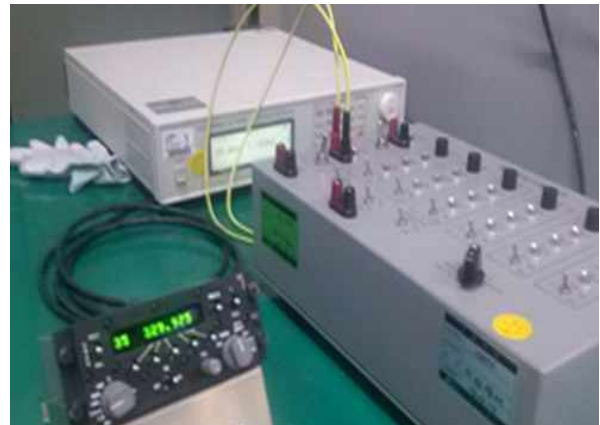
Fig. 5 Reproduction test of U/VHF radio and intercom reception noise

또한, 항공기에서 수신 잡음 발생 시에 통신 시스템의 주요장비 및 구성품을 순차적으로 교체하여 점검한 결과, Table 1과 같이 잡음은 지속해서 발생하여 영향성이 없음이 확인되었다. 추가적으로 Fig. 5와 같이 다양한 전압강하 및 PTT (Push to Talk) 신호를 무전기와 인터컴 등의 통신장비에 송신하여 재현 시험을 수행하였으나 특정 주파수 대역의 잡음은 재현되지 않아서 통신 시스템 장비의 영향성은 없음이 확인되었다.

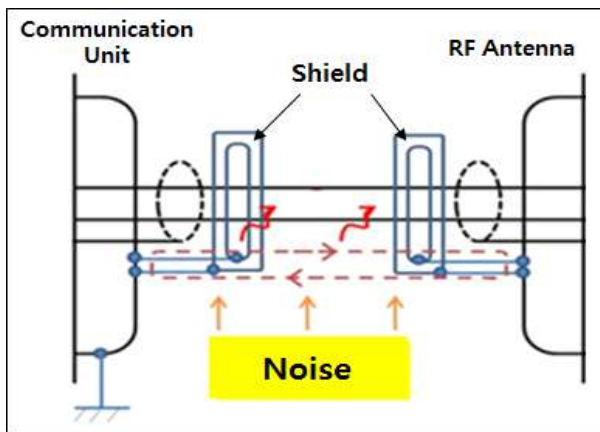
**Fig. 6** Noise signal entering the shield

통신 시스템의 케이블의 EMI 차폐상태가 제작/장착 및 운영 간의 영향으로 차폐 부위가 손상될 경우, Fig. 6과 같이 내/외부 신호가 유입되어 잡음과 같은 형태로 수신될 수 있다.

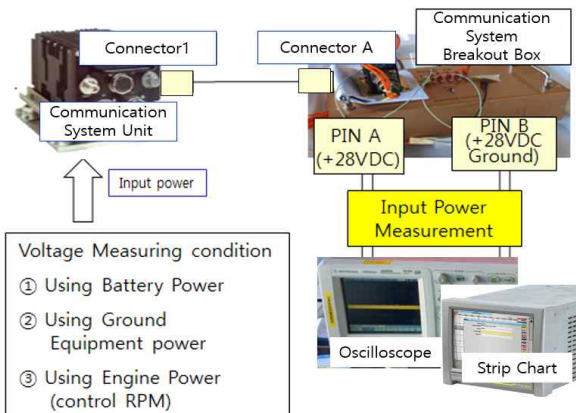
Fig. 11 Measurement the input voltages

항공기 전력계통은 군용 전원 규격(MIL-STD-704F)에 규정된 정상 범위 내의 주 전원을 통신 시스템에 제공해야 하며, 통신 시스템 장비는 규격서 내의 만족하는 성능으로 동작하여야 한다[9]. 항공기 엔진 시동 시에 발생하는 진동 등으로 인해 입력전압 불안정 및 리플(Ripple)이 유발되어 RF 신호의 발전으로 잡음이 발생할 수 있다. 따라서, Fig. 11과 같이 항공기 운영 시에 동일한 전원 조건과 입력전압으로 설정하고, 비교를 위해 엔진 전원, 배터리 전원 및 지상 전원 장비에서 제공되는 입력전압 특성을 스트립 차트(Strip Chart)와 오실로스코프로 측정하였다. 먼저, 전압 및 리플 특성을 저장하고 실시간으로 확인이 가능한 스트립 차트 장비를 사용하여 전압 및 리플 특성을 측정하였다. 측정결과, Fig. 12와 같이 매우 선형적인 특성을 가지고 전원 규격에 만족하는 약 2X V의 선형적인 전압과 리플이 측정되었다.

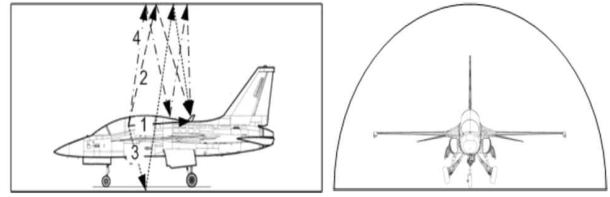
**Fig. 14** Multipath impact in igloo

또한, 지상 및 비행 운영전에 항공기를 점검하는 이글루 내에서 송/수신 시에 RF 반사파 및 다경로(Multi path) 등으로 인한 잡음의 유입을 추가로 검토하였다. 항공기 운용 환경으로 인한 영향성을 최소화하기 위해서 항공기 지상 시험은 열린 공간(Open Site)에서 수행하며, Fig. 14와 같이 1번 신호만이 직접 안테나로 수신되고 나머지 신호는 외부로 소실된다. 하지만, 이글루의 내부는 금속 구조물로 구성되고 이글루는 원형으로 밀폐되어 전자파 잡음이 1번 신호에 추가되어 2+3+4...신호가 중첩될 수 있다. 이에 따라 안테나에 수신되는 RF 반사파 신호의 크기가 높아져 강하고 큰 잡음의 형태로 나타날 수 있다. 따라서, 외부에서 유입된 잡음에 대해 둔감 시키기 위해 무전기 장비의 내부에 스quelch 레벨(Squelch Level)을 - X dB 증가시켜서 잡음의 감소 효과를 기대하였다. 스quelch 레벨을 증가시킨 무전기를 장착한 결과, 유입되던 잡음이 일시적으로 감소하였으나, 일정 시간 이후에는 다시 수신되었고 이글루 밖의 열린 공간에서도 지속해서 잡음이 수신되어 RF 반사파 및 다경로로 인한 영향성은 없음이 확인되었다.

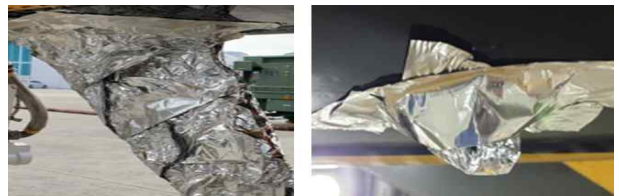
**Fig. 15** Shield at the upper and lower of antenna

항공기를 밀폐된 공간으로 이동하여 문을 차폐한 후 외부 잡음이 유입되는 환경을 차단하였음에도 잡음이 지속 수신되어 항공기 내부에서 발생한 잡음을 재확인하였다. 또한, 항공기 내부에서 유입되는 잡음은 조종사 헤드셋을 통해 수신되기에 정확한 경로를 확인하기 위해서 상부 및 하부 통신 안테나를 Fig. 15와 같이 차폐하였다.

하부 안테나의 차폐 시에 수신 잡음이 완전히 발생하지 않았고 상부 안테나에서는 간헐적으로 발생하여 항공기 하부 쪽에서 수신 잡음 경로가 형성되고 있음을 확인하였다. Fig. 16과 같이 하부 안테나에서 잡음이 발생하지 않을 때는 약 -100.X ~ -120.X dBm 정도의 잡음이 없는 정상적이고 규칙적인 RF 신호가 측정되었으나, 잡음이 발생할 때는 약 -70.X ~ 85.X dBm 이상의 강하고 불규칙한 잡음의 형태의 RF 신호가 측정되었다.
