## 군용항공기 내 민간방송 비정상 수신 현상에 대한 원인분석 및 개선

권정혁<sup>1</sup> · 배재성<sup>1</sup> · 김종민<sup>1</sup> · 김경남<sup>1</sup> · 이왕상<sup>2†</sup>

<sup>1</sup>한국항공우주산업(주)

## Cause Analysis and Improvement of Abnormal Reception of Commercial Broadcasting in Military Aircraft

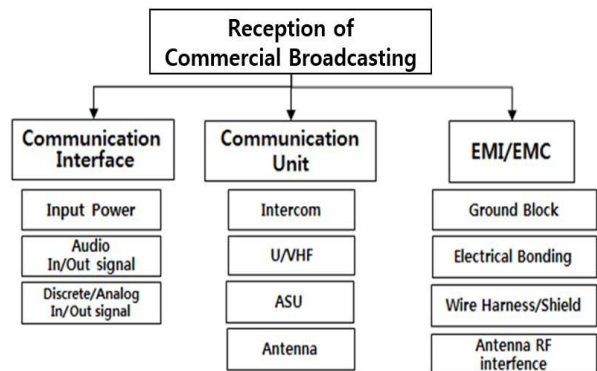
Fig. 3 Main Cause Composition for Commercial Broadcasting Reception

상세현상을 검토한 결과, Fig 2와 같이 군용항공기는 3X MHz 이상의 신호만 송/수신하도록 설계되었으나, 약 6.X MHz ~ 1X MHz 대역의 민간방송이 수신되는 비정상적인 현상이 발생하여 비행 운영에 영향을 주었다. 따라서, Fig. 3과 같이 비정상적인 민간방송 수신 현상에 대한 원인분석을 위해 항공기체계에서 공통으로 영향을 줄 수 있는 요소들을 먼저 분석하고, 현상별 원인분석을 추진하는 방안으로 검토하였다. 공통으로 영향을 줄 수 있는 요소는 항공기 입력전압, 통신시스템 구성품, RF 케이블, 배선경로 및 접지 영향성으로 구분될 수 있으며, 순차적으로 영향성 검토를 수행하였다. 그리고, 지상에서 민간방송 수신 현상을

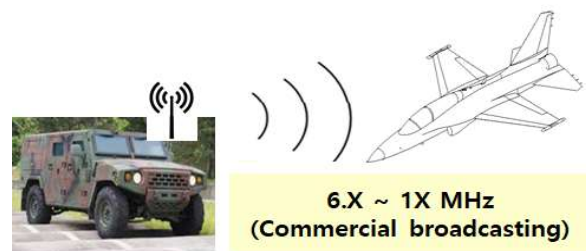
Fig. 4 Reproduction of Commercial Broadcasting Reception on the Ground

재현하기 위해 Fig 4와 같이 항공기의 일정 거리에 민간방송을 송신할 수 있도록 이동용 통신 차량을 배치하여 현상 재현을 통해 원인분석 및 고장탐구를 수행하였다.

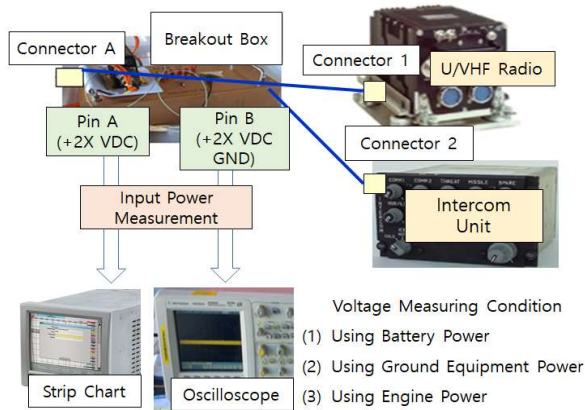
Fig. 5 Measurement the Input Voltage

야 하며, 통신시스템 장비는 규격서 내의 만족하는 성능으로 동작하여야 한다[11]. 항공기 엔진 시동 시에 발생하는 전압 불안정 및 진동 등으로 인해 비정상적인 입력전압 및 리플(Ripple)이 입력되는 경우, RF 신호의 발전에 영향을 주어 민간방송 대역의 저주파 간섭 신호 등이 유발될 수 있다. 따라서, Fig. 5와 같이 항공기 운영 시에 동일한 전원 조건과 입력전압을 설정하고, 비교를 위해 엔진 전원, 배터리 전원 및 지상 전원 장비에서 통신시스템 장비로 제공되는 입력전압 및 리플 특성을 오실로스코프(Oscilloscope)와 스트립 차트(Strip Chart)로 측정하였다. 측정결과, Fig. 6과 Table 1과 같이 전원 규격 기준(2X V ~ 3X V)을 만족하는 선형적인 특성을 가진 입력전압과 리플이 측정되어 항공기 입력전압에 따른 영향성은 없음이 확인되었다.

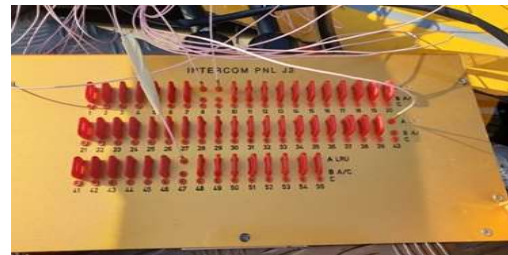
Fig. 7 Intercom BOB

항공기 통신시스템은 항공기 내에 다양한 계통(항공 전자, 비행 제어, 전기, 엔진, 연료, 유압, 착륙 등)에 다양한 주의(Caution), 경고(Warning)등의 음성 신호 및 톤(Tone)을 조종사 헤드셋에 전송하는 역할을 하며, 다양한 음성 및 톤은 각각의 신호로 연결되어 있다. 따라서, 특정 계통의 신호를 통해 유입되는 현상임을 확인하기 위해 Fig. 7과 같이 인터컴 BOB(Break Out Box)를 사용하여 인터컴으로 수신되는 신호를 하나씩 분리하여 민간방송 수신 여부를 점검하였다. 점검 결과, Table 2와 같이 인터컴으로 수신되는 모든 신호를 순차적으로 제거하여도 현상이 지속 발생하여, 특정 계통을 통해 수신되는 현상은 아님이 확인되었다. 또한, 민간방송이 수신될 때, 주요 통신시스템 장비를 순차적으로 교체하여 점검한 결과, Table 3과 같이 현상이 지속 발생하여 통신시스템 장비 단품 자체의 영향성은 없음이 확인되었다.

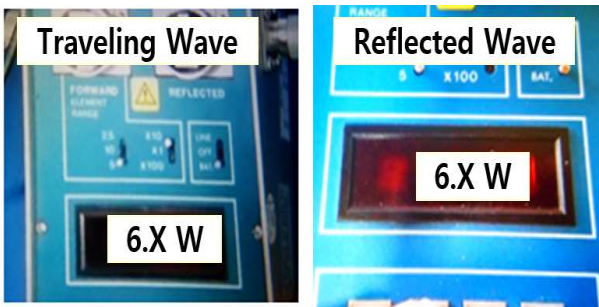
Fig. 8 Traveling and Reflected Waves of RF Cable

RF 케이블이 부적절한 제작 및 장착이 될 경우, 통신시스템 안테나가 송/수신 시에 반사파 및 단선 등의 영향으로 인해 간섭 신호가 유발될 수 있다[12-14]. 통신시스템의 RF 케이블을 항공기에 장착한 상태에서 RF 케이블에서의 진행파 및 반사파를 측정하였다. 측정 결과, Fig. 8과 같이 진행파와 반사파가 모두 동일하게 측정되어 정상으로 확인되었다. 그리고 비정상적인 RF 출력신호로 인해 간섭 신호가 유발될 수 있어 송신출력과 정재파 비(VSWR)를 측정하였다. Table 4와 같이 기준치 내로 적합하게 측정되어 영향성 없음이 확인되었다. 또한, TDR(Time Domain Reflector meter)를 사용하여 RF 케이블의 단선 부분을 확인한 결과, Fig. 9와 같이 케이블의 내부 단선과 손상은 없음이 확인되었다.

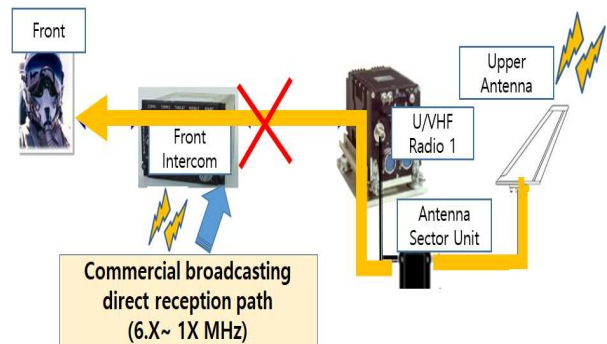
Fig. 10 Direct Reception Path of Commercial Broadcasting Signal

군용항공기에는 다양한 통신/항법 시스템이 있고, 송/수신을 위한 안테나가 다양하게 장착되어 있다. 따라서, 특정 안테나를 통해 민간방송이 수신될 수 있어, 정확한 수신경로를 확인하기 위해서 각 계통의 상부 및 하부 통신 안테나를 분리 및 차폐하였다. 점검 결과, 민간방송은 지속해서 수신되었고, 기존 통신시스템 수신경로인 상/하부 안테나 → 안테나 선택 장비 → 무전기 → 인터컴 → 헤드셋으로 유입되는 현상이 아님이 확인되었다. 군용항공기에서의 무선 통신은 무전기, 인터컴을 거치며 변/복조가 이루어짐으로써 통신된다. 하지만 이 현상의 경우, 무전기의 전원을 OFF 시에도 민간방송 신호가 인터컴으로 직접 유입되는 현상으로 검토되었다. 따라서, Fig. 10과 같이 항공기 내/외부에서 인터컴으로 직접 유입되는 경로 및 수신요소에 대한 원인분석이 필요하였다.
