B737NG 항공기 이륙 중 미부지면접촉에 관한 연구

A Study on B737NG Aircraft Tail Strike during Takeoff

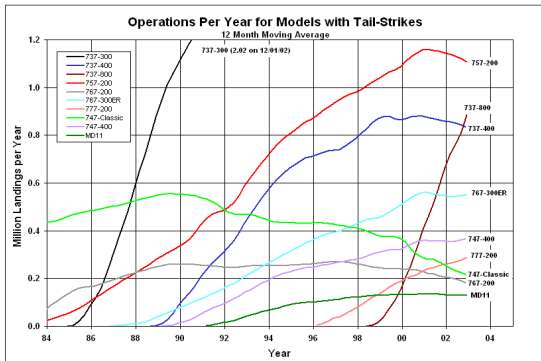
Fig.1은 미부지면접촉(Tail Strike)에 대한 통계자료인데, 년간 백만 착륙당 미부지면접촉 횟수를 보여주고 있다. 국내 항공사가 보유하고 있는 기종 중 B737-800과 B737-400이 상당히 높은 편이며, 2003년도 기준으로 백만 착륙당 0.9건이다. 그 다음으로 B767-300ER(0.6건), B747-400 (0.4건), B777-200(0.3건)의 순서를 보인다.

Fig.1 년도별 백만 착륙당 미부지면접촉 발생 횟수

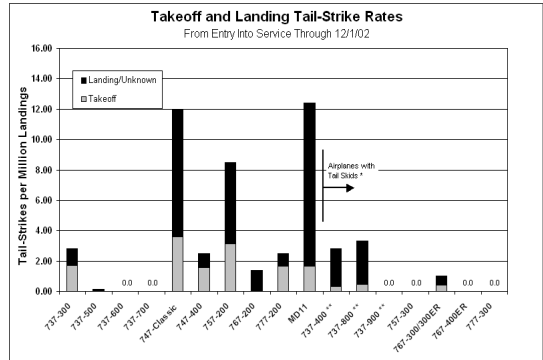
Fig.2는 이륙 및 착륙시의 미부지면접촉 발생을 나타내고 있는데, 이륙보다 착륙에서 훨씬 더 많이 발생하고 있는 것을 알 수 있다. 이는 공중에서 지상으로 착륙하는 경우 더 많은 변수가 작용하기 때문이다. B737-400, B737-800/900은 이륙시의 미부지면접촉을 방지하기 위해 'Tail Skid'라는 장비가 장착되어 있는데 미부지면접촉시 이 장비가 먼저 지상에 닿게 되고 그 이후에 충격이 심할 경우 동체가 손상된다. 'Tail Skid'는 착륙에는 사용되지 않으며, 이 통계자료에는 'Tail Skid' 손상만 있는 경우는 포함되지 않았다.

주: 737-900, 757-300, 767-400ER, 777-300은 항공기제작사에서 동일 형식의 기종과 동등한 지상여유분을 갖도록 이륙속도를 높였음.

Fig.2 이륙/착륙시 미부지면접촉 발생율

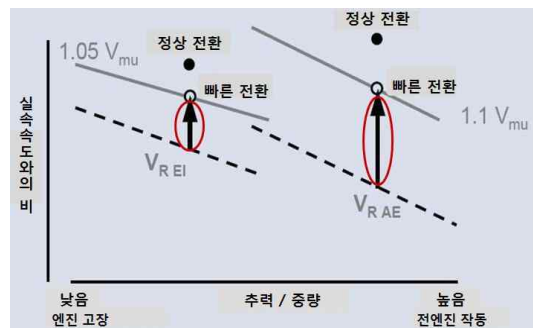
위에서 언급한 속도에 관한 정의에서 살펴보았듯이, V_R을 결정하기 위해서는 먼저 V_{MU}(최소부양속도)가 필요하다. 이것은 항공기 제작회사의 시험비행에서 결정된다. 많은 시험비행을 통해 얻은 V_{MU}에다 안전계수를 곱하여 V_{LOF}를 얻는다. 전엔진 작동시의 V_{LOF}는 V_{MU} × 1.10 이고, 한 개 엔진 고장시의 V_{LOF}는 V_{MU} × 1.05 이다. 이렇게 정한 V_{LOF}에서 V_R을 결정하기 위해서는 전환율(Rotation Rate)을 적용해야 하는데 보통 초당 4~6 도의 빠른 전환율(Rapid Rotation)을 적용한다. Fig.3에 나와 있는 바와 같이 빠른(Rapid) 전환은 정상(Normal) 전환보다 V_R과 V_{LOF} 사이에서 최소 속도차이(ΔV_{Rotation to Liftoff})를 발생하게 한다.

Fig.3 V_R 속도 결정 방법 - 전환율 적용

이때 비행에 필요한 받음각(Angle of Attack)은 빠르게 달성되므로 V_R은 최대의 여유분이 있는 전환속도가 된다. 시험비행에서 결정된 ΔV_{Rotation to Liftoff} 는 V_{MU} 기반으로 결정된 최소 V_{LOF}에서 감해준다. Fig.4에 나와 있는 바와 같이 산출된 V_R은 엔진 고장시와 전엔진 작동시의 두U 기되는데, 실제 운항에서는 하나의 V_R만 사용한다. 두 속도를 하나로 합성하는 방법은 전엔진 작동시의 V_R을 엔진 고

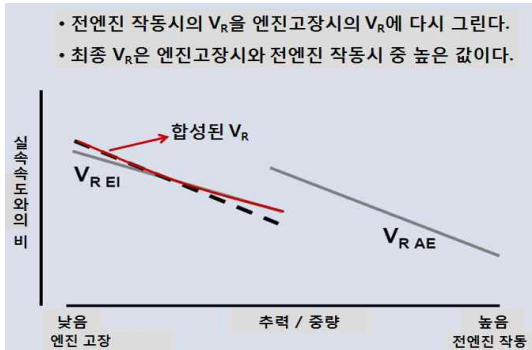
장시의 V_R 에다 다시 그리고, 최종 V_R 은 엔진 고장 시와 전엔진 작동시 중 높은 값으로 결정한다. 이와 같이 V_R 은 어느 정도의 여유분을 갖고 있으므로 정상적인 운항에서는 미부지면접촉이 발생하지 않는다.

Fig.4 V_R 속도 결정 방법 - 합성 방법
