고강도 열연재의 Hole Flanging시 성형특성과 파단에 관한 연구

Hole Flangeability and Fracture Behaviors of Circular Flanges of High Strength Hot Rolled Steels

The hole flanging experiments are performed on a flat circular plates with a hole in the center and the flangeability and fracture behavior of TRIP steel and ferrite-bainite duplex steel were examined.

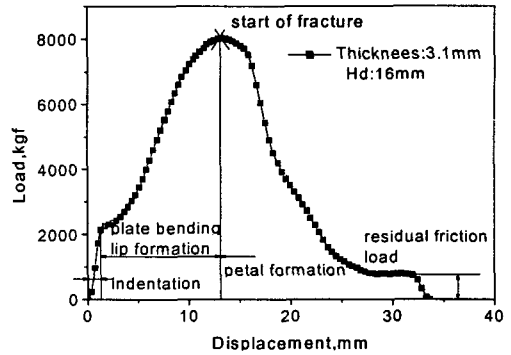
Fig. 4 Progressive perforation of steel plate for variation of punch load with punch travel

hole flanging시 플랜지부의 변형은 인장시험과는 달리 균일변형을 초과하는 변형이며 특히 flange 길이방향의 변형율과 두께방향의 변형율보다는 원주방향의 변형율이 변형의 가장 큰 요소로 작용한다. Fig. 4는 성형시 변위에 따른 하중곡선으로써 성형 중 파단 과정을 도식적으로 나타내고 있다. 처음 펀치가 시편에 닿으면서부터 굽힘 과정이 진행되어 lip의 형성이 시작되고, 이때 소재의 한계성형하중을 넘으면서 파단이 시작되어 결국엔 플랜징시 파단형상의 하나인 petal이 형성되는 과정을 나타내고 있다. Fig. 5는 홀플랜징시 일반적으로 압연방향에 따라 파단이 형성되는 과정을 실제 시편의 형상으로 보여주고 있다. 최초 홀가장자리에서 시편의 압연방향에 크랙이 발생하여 이후 압연방향에 대하여 90도 방향으로도 크랙이 발생되어 결국 네갈래의 petal을 형성하면서 파단되었다. 홀플랜징시 파단에서의 주된 소성변형양상은 압흔(indentation), 밴딩변형 및 lip형성(plate bending
