# 복합재료의 열-음향방출거동

## Thermo-Acoustic Emission Behavior of Composites

Y.B.Kim\*, S.C.Woo\*\*, N.S.Choi\*\*

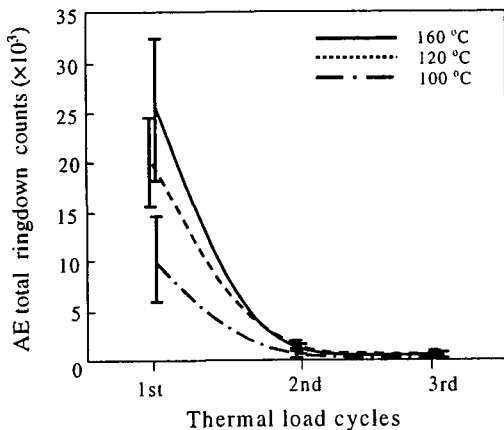
Fig.7 Reduction features of AE total ringdown counts from cryogenically treated [+90°/0°]<sub>s</sub> specimens during the repetitive thermal load cycles

Fig.7은 1차, 2차, 3차 열부하사이클 시에 [+90°/0°]<sub>s</sub> 시험편에서 검출한 총 링다운 카운트 수를 나타낸다. 열부하 시의 최고온도가 가장 높은 160°C의 경우에 총 링다운 카운트 수는 가장 많이 검출되었고, 최고온도가 120°C, 100°C로 낮아질수록 총 링다운 카운트 수는 적어졌다. 어느 최고온도의 경우에도 제1차 가열-냉각 열사이클 과정 중에 발생한 총 링다운 카운트 수는 제2차 열사이클에서 급격히 감소하였고 제3차 열사이클에서도 추가로 감소하는 경향을 보였다. 이

와 같은 총 링다운 카운트 수  $N$ 의 감소 거동은 반복 열부하 사이클 시의 카이저 효과를 나타내고 있다고 볼 수 있는데, 이를 다음식과 같은 지수함수로 표현할 수 있을 것이다.

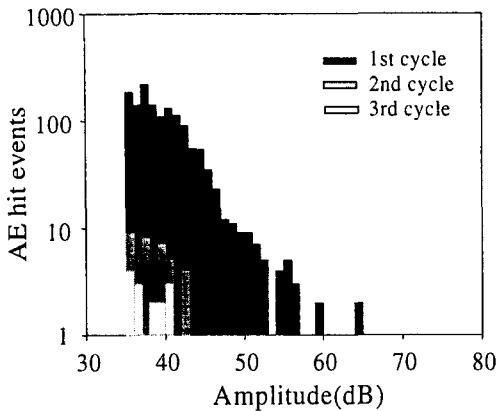
Fig.8 AE amplitude distributions during the repetitive thermal load cycles

Fig.8은 최고온도 160℃의 열부하사이클에서 검출한 [+90<sub>6</sub>/0<sub>6</sub>]<sub>s</sub> 시험편의 AE사상(hits events) 별 진폭분포를 나타낸다. 본 열부하사이클에서 검출한 AE 진폭값은 1차 열부하 사이클과 비교하여 2차 열부하 사이클에서 급격한 저하가 발생하였는데, 이는 AE 진폭의 크기가 총 링다운 카운트 수  $N$ 과 거의 선형적 비례관계로 나타남을 가르킨다. 즉, 열부하 사이클이 반복됨에 따라 시험편에서는 보다 짧은 유지시간(duration time)을 가진 미소한 진폭(weak amplitude)의 AEG가 발생하였던 것이다.

위와 같이 반복 열부하 사이클에 의해서 AE 진폭과 링다운 카운트 수가 급격히 감소한다는 것은, 복합재료 시험편이 1차, 2차, 3차의 반복 열부하사이클을 받게 될 때 균열이 더 이상 진전하지 않았음을 가리킨다. 즉, 저온냉각 시에 발생한 균열이나 손상의 주변에 축적되었던 잔류 내부응력이 1차 가열/냉각 과정 중에 완화되거나 방출되어 내부응력이 변하고 또한 층간의 열변형을 불일치에 의해, Fig.4와 같은 지그재그식으로 굴곡진 균열의 상하면이 움직임으로써 서로 접촉하는 동안 AEG가 발생한 것으로 볼 수 있다. 따라서 이러한 열-음향방출(themo-AE)의 발생원(source)은 1차 열부하 사이클을 받을 때 굴곡진 균열면 사이의 접촉에 의한 마모(abrasion)와 마찰(friction), 또는 이에 따른 2차적 미세 손상(secondary microfracture)의 발생에 해당하는 것
