## 연속 생산 라인에서의 고속 라인 스캔 검사 시스템 구축

임청, 이종민, 김용득 아주대학교 전자공학부전화 : 031-219-2372 / 핸드폰 :  
016-782-4453

### A Implementation of a Line Scan System for Continuous Manufacturing Process

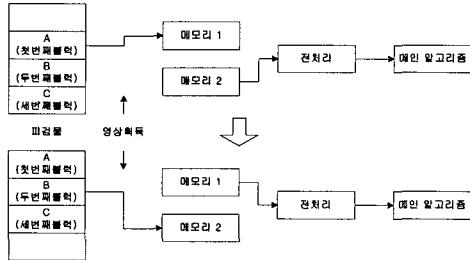
그림 6. 영상 처리기의 메모리 전환

기존의 시스템은 정지상태에서 영상의 획득과 한 프레임의 영상에 대한 처리가 순차적으로 이루어지기 때문에 특수한 처리구조가 필요치 않았으나, 연속처리공정상의 피검물은 계속 이동하는 이유로 계속적으로 라인 단위의 영상이 입력되므로 순차적 처리기능을 수행할 경우 처리시간 동안은 영상 손실을 가져올 수밖에 없으므로 처리 및 영상 획득을 병행하는 기법이 필요하고 이것이 가능한 처리기를 사용해야 한다.

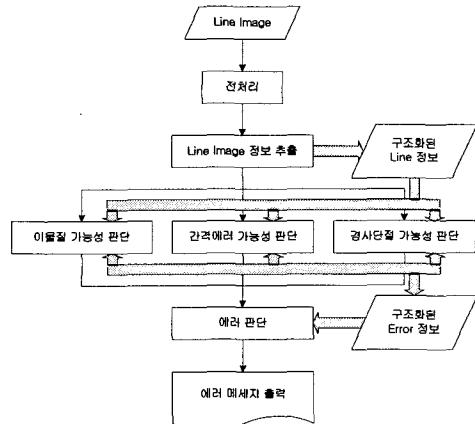
그림 9. 주 알고리즘의 순서도

에러 검출을 위해서 라인 영상에서부터 라인에 대한 정보를 형식화된 데이터로 저장한다. 데이터는 한 개의 라인에 대한 경사의 시작지점과 끝나는 지점의 위치와 경사의 개수를 포함한다. 현재의 라인 영상에 대한 데이터와 그 이전의 데이터만을 저장하고 있으며, 계속적으로 라인정보가 갱신된다.
