가공송전선로의 서브스판 진동에 대한 실험 및 실측 분석

손홍관*, 이형권*, 이동일**, 민병욱**
한국전기연구원*, 한국전력공사**

Field Observation and Analysis of Subspan Oscillation
in 4 Bundled Conductor Transmission Lines

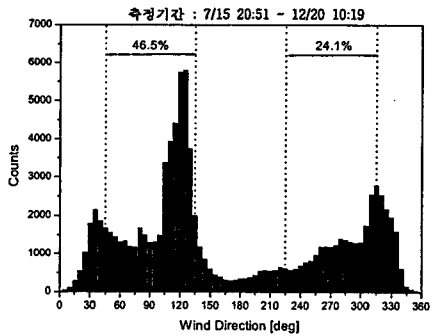
그림 2. 시험선로의 풍향 분포
Fig.2. Distribution of wind direction in test line

시험선로는 남북방향으로 위치해 있으며, 측정에 사용된 센서는 그림1과 같다. 풍향풍속 데이터는 0.1초마다 순시치를 기록하고, 이를 1분간 평균하여 1분평균 풍속 및 풍향을 얻었다. 측정기간 중 순간최대풍속은 약 18.34 m/sec 이었으며, 전체 측정데이터 중 서브스판 진동을 발생시키는 10(m/sec) 이상의 풍속은 1.55%로 분석되었다. 풍향은 그림2와 같이 선로에 대해 ±45°의 입사각에 해당되는 풍향이 전체 데이터 중 약 70% 정도를 차지하였으며, 내륙측에서 해안측으로 부는 바람이 빈도수는 더 많지만 해안측에서 내륙측으로 부는 바람의 풍속이 더 높은 것으로 분석되었다.
