자동차 배기계 용접기술의 표준화 연구

A Study on the Standardization of Welding Technique for Automotive Exhaust System

성재준, 박동환
울산대학교 첨단소재공학과

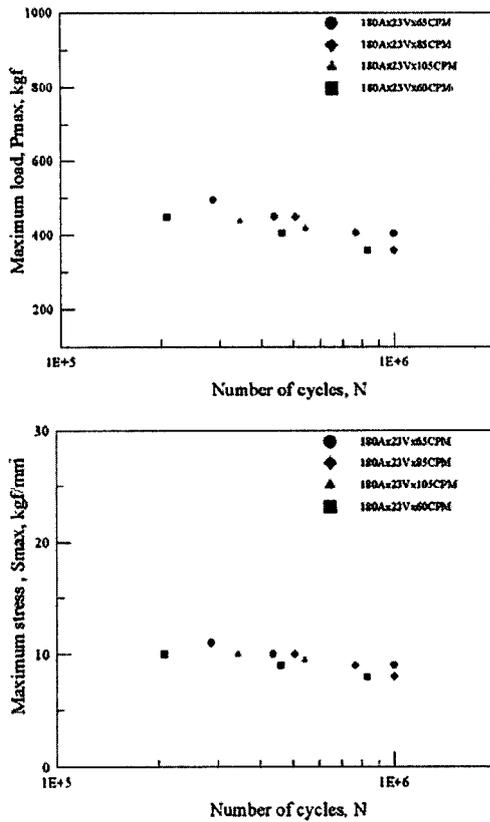
그림 1. Double Lap Joint S-N Curve

Bead On Plate Test의 결과를 바탕으로 Double Lap Joint의 경우 170A 이하의 낮은 전류의 경우 용입이 충분하지 못해 낮은 접합력을 가지고 190A 이상의 경우 지나친 용입에 의한 용락(burn through)이 발생하였고 전압은 22-24V에서 적절한 Bead퍼짐성을 나타내었다. 용접속도는 65CPM이하에서 용락(burn through)이 발생 되었고 100CPM이상에서는 용입부족이 나타나며 Bead의 형상이 불룩하여 지나친 응력 집중을 유발할 수 있는 형상이었다. 이러한 용접부 형상들은 모재의 물성에 영향을 줄 수 있으나, Double Lap에서는 속도와 전류에 의해 용락(burn through)을 형성하기는 하지만 과도하게 높은 전류와 낮은 속도가 아니면 그 정도가 심하지 않고 높은 속도의 경우 박판의 조건이기 때문에 용입이 상당부분 이루어져 인장실험에서는 모두 모재에서 파단이 일어났으며 피로 실험에서는 응력집중에 의해 용접부에서 파단이 일어났으며 용접속도별 변화에서 피로한도는 큰 차이를 보이지 않았다.

1. 용접이행 상태, 용접Bead의 표면 및 용접부 내부식성을 고려하여 사용가능한 보호가스의 O₂의 함유량은 최대 5%까지가 적정이다.
2. Double Lap Joint에서는 인장성질이나 피로 성질이 용접조건에 따라 큰 차이가 없으나 Triple Lap Joint에서는 인장강도 및 피로강도가 용접조건에 따라 차이를 나타내고 있다.
3. Triple Lap Joint 용접부의 용접Bead형상,

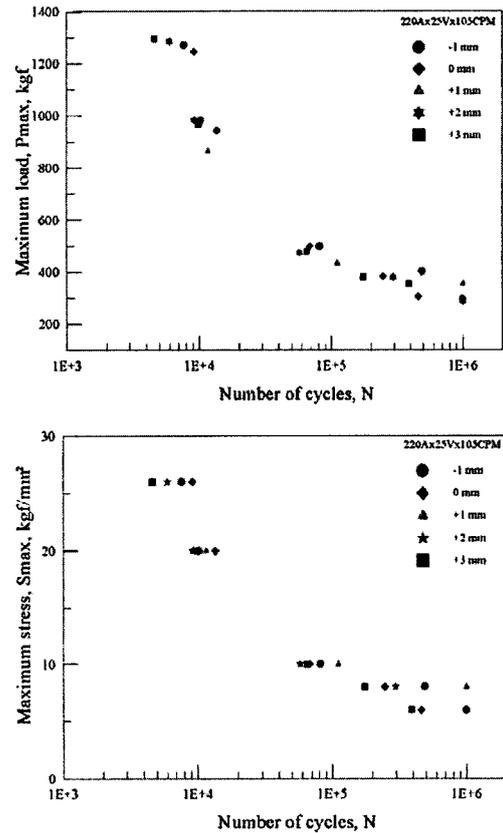
그림 2. Triple Lap Joint의 Fit-Up 조건별 S-N Curve

Triple Lap Joint의 경우는 충분한 용입 및 용접Bead 폭이 요구된다. 용접 속도가 75CPM 인 경우 용접 입열량의 과다로 용락(burn through)이 심하게 발생하였으며 용접속도가 115CPM 이상의 경우 용착금속의 크기가 작고 용입도 낮아 불안한 형상을 나타내었다. Triple Lap에서 가운데 판재의 돌출길이 변화에 의해 같은 용접조건에서도 Bead형상과 용입깊이에 차이를 나타나게 되는데 -1mm, 0mm, +1mm, +2mm, +3mm의 조건으로 실험한 결과 +2mm, +3mm인 경우 용접Bead가 불룩한 양상을 보이고 용입이 낮았으며 -1mm인 경우는 Arc가 하단의 판재에 직접 닿으므로 용입이 깊어졌고 +1mm에서 충분한 용입과 완만한 용접Bead를 얻었다. 그로인해 인장강도 실험에서 -1mm, +2mm, +3mm의 중간판재 돌출길이에서는 용입 및 용접Bead의 형상이 불균일하여 용접부에서 파단이 일어 나고 0mm, +1mm인 경우는 모재부에서 연성과파 되었다. 반복하중에 의해 파단된 시편의 양상은 정적하중과 달리 용접부의 Bead형상에 의한 용력집중에 의

해 용접부에서 파단이 일어났으며 용락(burn through)이 생성된 조건과 용접속도가 빨라 용입이 충분치 못한 경우는 피로 성질이 매우 나쁘게 나타났다. 중간판재의 돌출길이가 +2mm, +3mm인 경우 용입이 불안정하며, 인장강도에서처럼 피로성질에도 영향을 주어 가장 열악한 피로 성질로 나타났다.

인장성질 및 피로성질은 중간판재 돌출길이에 따라 달라진다.
