철도 사고현장의 효율적인 동영상 전송 방안에 관한 연구

A study on effective sending of moving picture from train accident site

This paper considers connecting method when optical fibers is used for moving picture data transmission of train accidents and its problems.

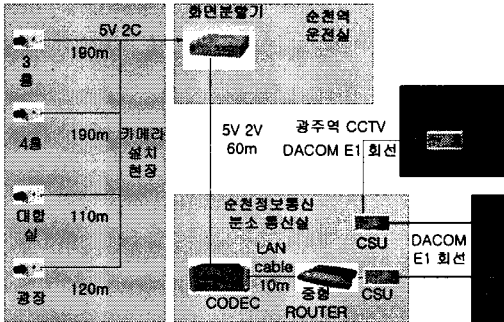
그림 4 순천역구내와 본청간 CCTV 영상 전송

그림 4에서 순천역 구내의 CCTV 카메라 영상은 통신실의 코덱장비를 거치면서 디지털화, 압축처리되며 데이콤의 E1급 회선을 이용하여 본청사령실로 전송된다. 또한, 광주역구내의 CCTV 동영상정보는 순천역 통신실과 연결되어 사령실로 전송된다.

따라서, 기존의 CCTV망을 활용하는 것은 역구내 일부 분으로 제한되며 역간에 광전송로와 접속할 수 있는 방안도 고려하여야 한다. 또한, 사령실까지 광단국을 통하여 보낼 수 있는 방안도 검토되어야 한다.
