2.1 고조파 과전압의 발생

2.2 고조파 과전압의 원인

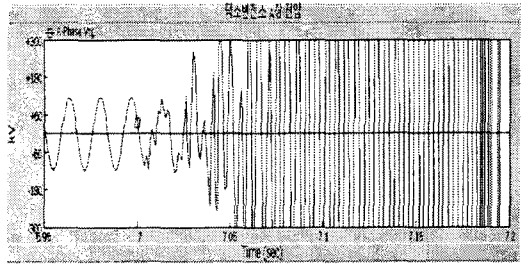
그림 3. 덕소변전소 A상 전압

그림 3과 그림 4는 표 1의 시나리오에 대한 동특성 모의 결과로 덕소변전소에서 부하투입을 수행하기 위해 무부하 상태의 변압기 가압 이후의 결과를 나타낸 그림이다.

모의 결과에서 표시된 바와 같이 덕소변전소에서 부하투입을 위하여 무부하 상태에서 변압기를 가압했을 때, 변압기 1차측 상전압(A상)은 불과 3 cycle 이내에 최대값이 300[kV]를 초과하는 과전압이 검출되었다. EMTDC 프로그램은 7.2초 이후 더 이상의 결과를 표시하지 않았다. (부동소수점 오버플로우에 기인한 것으로 추정됨) 또한 청평수력발전소의 단자전압(3상 RMS 전압) 역시 그림 4에서와 같이 불과 0.2초 사이에 10^7 [pu] 이상으로 급격히 상승하였다.

그림 3의 덕소변전소 A상 전압에 대한 분석에서 전압의 주파수는 정상주파수의 약 3.7배 정도이며, 이는 3고조파 성분이 강한 것으로 분석되었다.

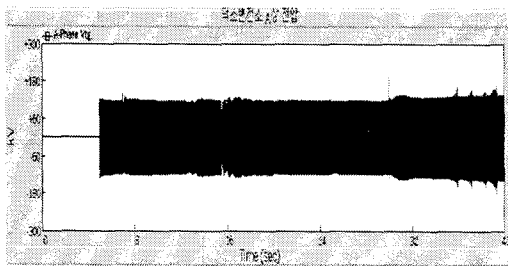
그림 5. 덕소변전소 A상 전압 (덕소변전소 주변압기의 1차측 Δ 결선)

표 2는 모의 시나리오이며, 그림 5와 그림 6은 모의 결과이다.

모의 결과를 살펴보면, 덕소변전소의 변압기를 Δ 결선으로 변경함으로써 고조파 공진에 의한 과전압이 발생하지 않았다. 이러한 결과로 변압기 가압시의 과전압은 고조파 공진현상에 의한 것임을 확인할 수 있었다.
