# PIV에 의한 상수도 배관용 틸팅디스크 체크 밸브의 손실저감에 관한 연구

## A PIV Study on Loss Reduction for Tilting Disk Check Valve Installed in Piping System of Water Supply by PIV

*Key Words* : Tilting disk check valve(틸팅디스크 체크 밸브), PIV(입자영상유속계), Pressure drop(압력강하)

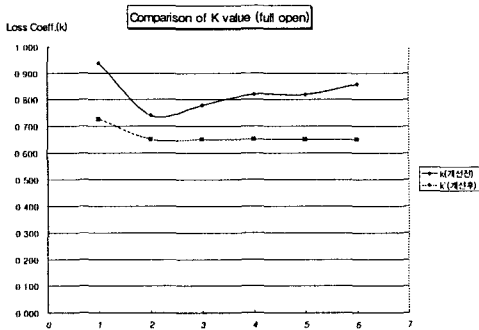
Fig. 12 Comparison of loss coefficient

손실계수는 손실 수두 값을 밸브의 유입속도로 무차원화한 값이며, 밸브를 비롯한 배관손실을 나타내는 대표적인 값이다. Fig. 12에 밸브가 완전열림시 손실계수 값을 그래프로 비교하여 나타내었다.

압력계측 위치 6번 지점에서의 손실계수 감소효과는 24.2%임을 알 수 있고, 이는 앞서 언급한 6번 위치에서의 압력 감소율과 동일한 값이다. 본 실험은 모형실험이므로 실제의 대형밸브에서의 손실계수 측정결과와 당연한 차이를 나타낼 것이라고 판단된다. 손실계수의 측정값이 엄밀하게 동일한 조건 하에서 측정된 값이 아닌 경우 그 측정값들은 변화가 있을 수 있음을 염두에 두어야 한다. 따라서, 본 연구에서는 손실계수의 절대적인 값을 평가하기보다는 밸브의 형상개선에 따른 상대적인 손실계수의 감소효과에 보다 중점을 두고 고찰을 하여야 할 필요성이 있다. 이와 같은 관점에서 본 연구에서 제안하는 밸브 시트 형상개선의 효과는 우수한 성과를 제시하고 있음을 알 수 있으며,
