섬유-금속 적층판의 인장 및 압입 하중에서의 손상감지

Damage Detection of Fiber-Metal Laminates Under Axial and Indentation Load

Optical fiber vibrations sensors (OFVSs) and extrinsic Fabry-Perot interferometer (EFPI) were used in damage monitoring of fiber-metal laminates(FML). The optical fiber vibration sensor and EFPI were applied in order to detect and evaluate the strain, damage and failure of FML. Damages in composites, such as matrix cracks, delamination and fiber breakage may occur as a result of excessive load, fatigue and low-velocity impacts. Tensile and indentation test was performed with the measurement of optical signal and acoustic emission (AE). The signals of the optical fiber vibration sensor due to damages were quantitatively evaluated by wavelet transform. It was found that damage information of comparable in quality to acoustic emission data could be obtained from the optical fiber vibration sensor signals.

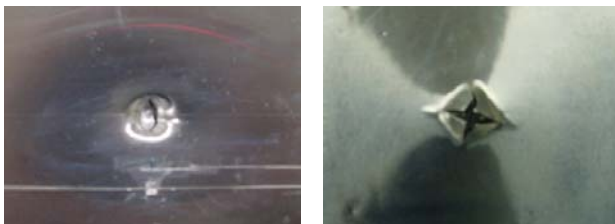
Fig. 8 (a)Front and (b)back face of FML[15/-15] at final failure

파손 형상만 나타나고 후면에서도 균열의 전파는 나타나지 않았다. 이것은 어느 정도 이상의 교차각을 가지는 경우 교차각 때문에 균열의 결합 및 성장이 어렵기 때문이다. 후면사진에서 15° 방향으로 짧게 발생한 균열과 섬유층이 파괴되면서 적층각에 수직으로 발생한 균열 모습이 함께 나타나 있다.

Fig. 8 은 FML[15/-15] 시편의 압입시험 후의 모습을 보여주고 있다. 전면에서는 원형 모양의
