냉간압연 사이드트리밍공정에서의 스트립 절단면 품질불량 감소기술 개발

Reduction Technology of Bad Quality of Strip Cutting Face in the Side Trimming Process of the Cold Rolling

Abstract

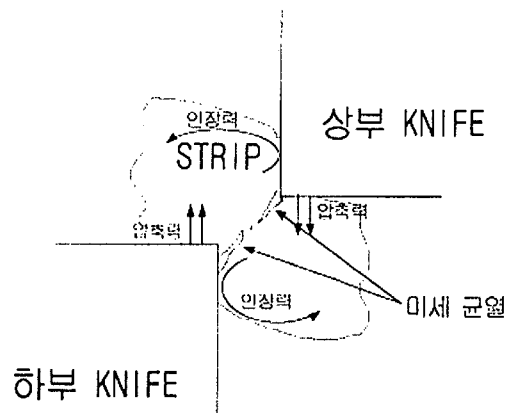
Fig.1 Cutting mechanism in the side trimming process

일반적으로 trimming은 소재의 두께 및 강종에 따라 결정되는 Gap과 Lap량에 의해 전단 (shearing)과 파단(tearing)의 복합 형태로 이루어 진다. Gap은 상,하부 나이프간 간격 (clearance)을 의미하며 통상 두께의 1/8~1/10정도의 양으로 설정된다. 또한 Lap은 상, 하부 나이프가접치는 양으로써 통상 두께의 1/2정도로 설정된다. Trimming은 Fig. 1에 나타난 것처럼 설정된 Lap량 만큼 상, 하부 각각 전단변형을 받은 상태에서 나이프가 회전하는회전 인장력에 의해 상, 하부 나이프 각각의 모서리에서부터 미세 균열이 발생하고 그 균열이 성장해서 파단에 이르게 되는 것이다. 전단변형부에서는 큰 전단력이 작용하지만 파단영역에서는전단력이 급격히 감소 하게 된다. 그리고 trimming시 절단면 특성에 영향을 미치는인자로는 Gap량, Lap량, 나이프 마모 상태 및 스트립 진동상태등이 있으나 가장 기본적인면서 중요한 인자로는 Gap과 Lap량이다.

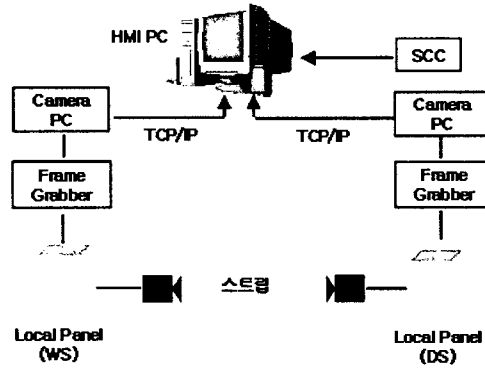
Fig.2 Schematic of diagnosis system

Fig.2는 진단 시스템 구성에 대한 개략도를 나타낸다. CCD카메라는 사이드트리머 출측, Burr masher roll입측의 스트립 양 에지부에 각 1대씩 설치하였으며 각각의 카메라로부터 획득한 영상은 아날로그 영상신호를 디지털 신호로 변환해 주는 Frame grabber로 입력된다. 이 frame grabber에서 디지털 신호로 변환된 영상값은 각각의 카메라 PC에서 이미지 프로세싱 처리 및 계산하고자 하는 상태량들을 계산하게 되며 raw영상을 PC에 저장하는 기능을 한다. 또한 HMI PC는 각각의 카메라 PC들과 TCP/IP통신을 통해 카메라 PC에서 계산된 상태량들을 바탕으로 스트립 절단면의 이상상태를 판정하고 그 이상 여부를 운전자에게 전달해 주는 기능을 함과 동시에 일정간격으로 스트립 절단면 영상을 화면에 display하므로써 조업자가 현재의 트리밍 상태를 파악할 수 있도록 도와주는 기능을 한다. 그리고 local panel에는 조명을 발생시키는 light source가 들어 있으며 여기서 발생된 light는 광섬유 케이블을 통해 카메라 전방에 설치되어 있는 light guide(원형)에 전달되게 된다. Fig.3은 CCD카메라를 실제 현장에 설치한 구조를 나타낸다. CCD카메라 설치위치는 사이드트리머 약 3m 후방, 트리밍시 발생한 버(burr)를감소시켜주는 기능을 하는 burr masher roll직전에 설치하였다. 선명한 영상을 얻기 위해서는 측정 대상체인 스트립 절단면과 카메라간

초점을 항상 일정하게 유지해야 하는데 스트립 폭은 항상 변하는 상태이므로 카메라 위치는 스트립 폭 변화에 연동되어야 한다. 이러한 문제를 해결하기 위해 현재 스트립 폭에 대응하기 위해 burr masher roll을 구동시켜주는 burr masher roll프레임에 카메라 하우징을 설치할 수 있는

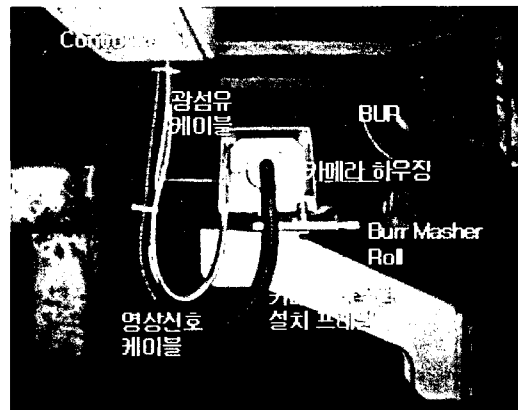
Fig.3 Configuration of plant installation of CCD camera

카메라 하우징 설치용 프레임을 부착하고 그 위에 카메라 하우징을 설치하였다. 카메라는 외부 충격으로 부터 보호하기 위해 하우징으로 cover하였으며 선,후행 코일 용접 편차 및 기타 이상조업조건에 의해 큰 충격이 카메라 하우징에 전달되었을 때 그 충격을 최소화하기 위해 일정이상의 힘이 전달되었을 때 후방으로 30도의 각도로 150mm가 밀리도록 장치를 설계하였다. 그리고 control panel내부에는 조명을 발생시키는 light source가 있으며 발생된 조명은 광섬유 케이블을 통해 카메라 전방에 설치되어 있는 원형의 light guide에 전달되게 된다. 조명은 트리밍 속도를 측정하는 trigger converter에 의해 트리밍 속도에 연동하여 발생되며 최대 트리밍 속도인 250mpm의 경우 45회 발생된다.

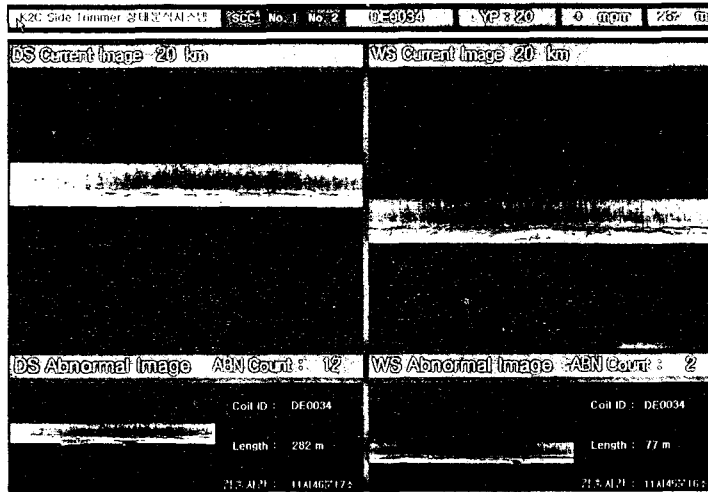
Fig.5 Scene of software for operator guidance

Fig.5는 HMI PC를 통해 제공하는 조업자 가이드용 화면이다. WS 및 DS영상을 100프레임(약 2초)주기로 display시켜주며 진단로직에 의해 이상 절단면 발생시 발생위치에 따라 화면 하부 좌,우에 이상 영상정보를 display시켜줌과 동시에 알람을 발생시켜 운전자가 확인 후 조치하도록 하고 있다. 100프레임 주기로 갱신되는 영상정보는 일정간격으로 자동 update되지만 이상 영상정보는 조업자가 최근의 이상 스트립 절단면의 형태를 참고할 수 있도록 다음의 이상 절단면 정보가 생성될 때 까지 유지된다. 그리고 WS 및 DS각각 코일 단위로 트리밍이 진행될 때 이상 절단면 발생건수를 display시켜줌으로서 작업자가 참고할 수 있도록 하였으며 영상정보 저장기간은 약 3개월이다.

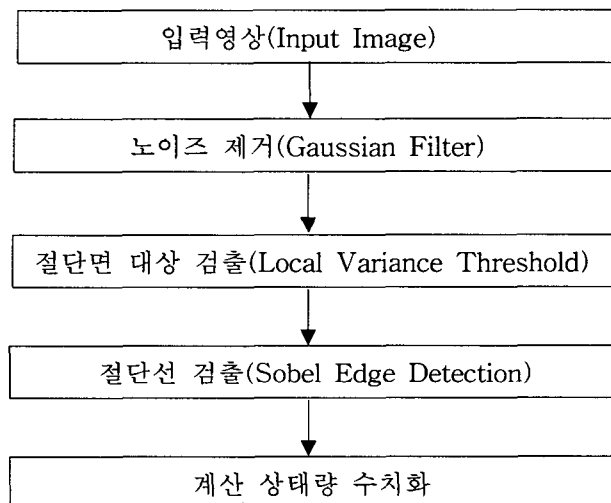
Fig.6 Flow chart for image processing

Fig.6은 CCD카메라로부터 획득한 raw영상 데이터를 절단면 이상상태 판정에 사용되는 상태량을 계산하기 위한 이미지 프로세싱 절차를 나타낸 것이다.

먼저 영상 처리의 전단계로서 입력 영상의 노이즈를 제거하기 위하여 Lowpass Filter를 수행하는 것이 필수적이며 일반적으로 식(1)과 같은 Gaussian Filter를 적용한다. 식(1)에서 $f(x)$ 는 입력 영상을 나타내며, $F(x)$ 는 필터링 된 영상을 나타낸다. Gaussian Filter에서 필터링의 강도를 조절하는 것은 σ 로서 σ 값이 클수록 Lowpass 효과가크진다. 본 연구에서는 σ 의 값을 4.0으로 사용하였다. 다음으로 절단면 대상 검출은빈 공간과 스트립의 단면 대상체를 인식하는 단계이다. 인식 방법은Local Variance Threshold(LVT)기법을 사용하였다. LVT는 각 영상의 지역별 변화 정도를 측정하여 대상체를 검출하는 방법이다. 영상 내의 임의의 화소에서의Local Variance 값은 그 화소 주위의 일정 범위 내의 모든 화소값의 Variance(분산)를 계산하여 정한다.

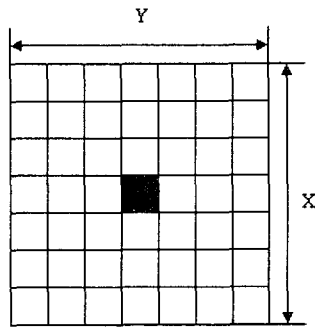
Fig.7 Modelling for obtaining local variance

Fig.7에서처럼 검은 화소의 Local Variance는 주위의 (X, Y) 범위 내의 화소의 Variance를계산하여 구한다. 본 연구에서는 $X = 7$, $Y = 7$ 를 사용하였다. 다음으로 모든 화소의 LocalVariance를 구한 다음 특정 임계값(threshold)을 사용하여 영상을 이진화(binimize)한다. 이진화된 영상이 절단면이 된다. 임계값으로는 7.0을 사용하였다. 이진화 후 내부의 공간을 채우(Fill Hole)는 작업을 하면 스트립 절단면을 얻을 수 있게 된다. 절단면 인식후에는다음 단계로 절단면 내의 절단선을 검출한다. 절단선 검출은 다음과 같은 Sobel Edge Filter를 사용하였다. Filter Mask는 영상 내에서 수평 방향(아래 위)의 변화가 많을수록 큰 절대값을 가지게 된다. 또한 위에서 아래 방향으로 생기는 변화일 경우는 양의 큰 값일 가지게 되고 아래에서 위 방향으로의 변화가 생길 경우 음수로 큰 값을 가지게 된다. 따라서 스트립 절단면에서 위선을 구할 경우 Sobel Edge 필터링 영상에서 양수로 큰 값의 변화를 선택하면 위선을 정확하게 구할 수 있다. 그리고 아래선의 경우는 음의 큰 값을 선택하면 아래선을 구할 수 있다. 중앙선 즉 파단선의 경우는 양의 변화 음의 변화가 모두 나타나기 때문에 절대값이 큰 값을 선택하고 Linear Least Fitting을 통해서 근사 직선을 구한다. 이와 같은 과정을 거쳐 획득한 영상의 상한선 및 하한선을 검출하게 되면 그 데이터를 바탕으로 절단면 이상판정에 사용되는 상태량들을 계산하는데 그 내용에 대해서는 다음 절에서 설명하고자 한다.

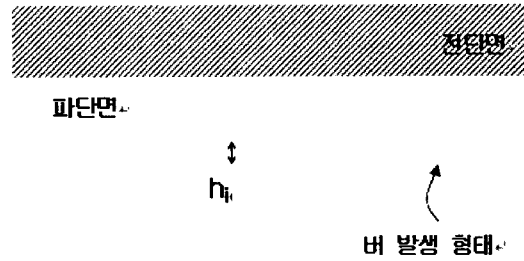
Fig.8 Schematic of strip cutting face and burr shape

앞 절에서 설명한 이미지 프로세싱 절차를 거쳐 계산되는 상태량으로서는 Summation값, Peak 값 및 Count값등이 있다. Fig.8은 상기 상태량을 설명하기 위한 모델을 나타낸다. 절단면은 일반적으로 Fig.8에 나타낸 바와같이 전단면, 파단면 및 파단면 하부에 형성되는 버로 구성된다. Summation값은 버의 총합을 나타내고 Peak값은 버 중에서 크기가 가장 큰 값을 나타내며 count값은 현재 톱귀발생 검사 기준으로 적용하는 0.5mm를 초과하는 pixel의 개수(x방향:640 pixel)를

나타낸다. 그리고 나이프 깨짐을 포함하는 이상 절단면 판정기준을 위한 각 상태량의 임계값은 다음과 같다. 즉 각 상태량값 중 하나라도 이 임계값을 초과하게 되면 이상 절단면으로 판정하게 되며 임계값 설정은 현장 test를 통해 결정하였다.

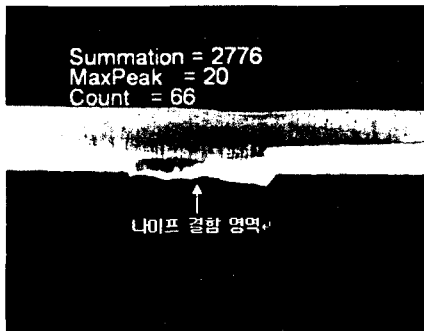
Fig.10 Shape of strip cutting face due to knife defect

Fig.9는 4차 test시 사용된 나이프의 인공결함 형태를 나타낸 것이며 Fig.10은 그 결함에 의해 트리밍된 절단면의 형태를 나타낸 것이다. Fig.10으로 부터 나이프 결함 존재시 그 결함으로 인해 미 절단된 부분이 절단면의 일부를 형성함을 알 수 있으며 또한 미절단 부분의 상태량은 앞절에서 설정하였던 임계값을 모두 초과함을 알 수 있다. Fig.11은 트리밍시 절단면의 상태와 압연 후 톱귀 발생 상관관계 분석을 위한 5차 test의 결과를 나타낸다. Fig.11은 나이프 마모가 많이 진행되었을 때의 스트립 절단면으로 진단시스템에 의해 이상 절단면으로 판정된 경우로서 실제 냉간압연 후 권취되었을때의 측면검사시 톱귀가 발생된 경우이다. 따라서 스트립 절단면 상태 판정을 통해 톱귀 발생 가능성 여부에 대해서도 진단이 가능함을 알 수 있다.

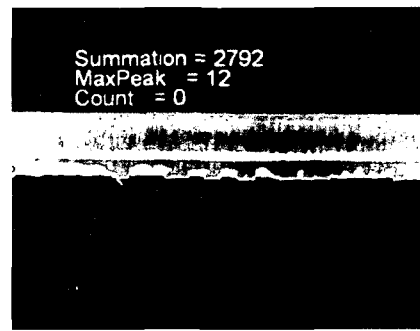
Fig.11 Shape of strip cutting face occurring saw ear

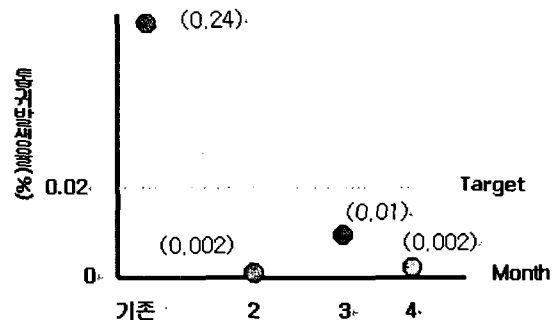
Fig.13 Tendency of occurrence rate of saw before and after applying system

설정된 절단면 이상판정 알고리즘의 타당성을 앞장에서와 같은 현장 test를 통하여 검증을 완료하고 본 시스템은 현재 현장적용중에 있다. Fig.12는 실제 온-라인 적용중에 나이프 깨짐 발생건에 대해 본 시스템이 진단한 결과로서 연속적으로 획득한 스트립 절단면의 정보가 짧은 시간 동안에 나이프 깨짐이 진행된 과정에 대해 상세한 정보를 제공해줌을 알 수 있다. 물론 이 경우 진단 시스템의 알람 제공에 의해 운전자가 조업을 즉시 중단하고 나이프 확인 후 교체함으로써 연속적으로 몇 코일 발생할 수 있는 트리밍 결함을 사전에 방지할 수 있었다. 본 시스템의 현장 적용으로 현재 나이프 깨짐은 100%진단하는 수준에 있으며 톱귀 발생율도 진단 시스템의 현장 적용전에 비해 현격히 감소하였는데 그 경향을 Fig.13에 나타내었다.
