철도 노반분니 현상에 대한 연구

Research of the Mud-Pumping Phenomena on Railway Trackbed

ABSTRACT

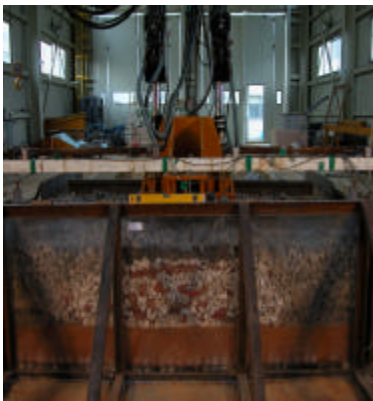
그림 6 실험 전경

그림 6은 실험 전경으로 폭5m, 깊이3m의 토조, 50ton 용량의 반력대와 2기의 250kN Actuator를 이용하였다. 그림 7은 실대형 실험의 평면도, 정면도, 측면도를 보여주고 있다. 전면은 그림 8과 같이 아크릴판으로 제작하여 도상자갈의 거동을 눈으로 확인할 수 있도록 하였다. 도상자갈의 거동은 2만회 재하시마다 사진을 촬영하여 분석하였다. 분석 시 자갈의 횡방향과 종방향 이동량 및 회전량을 해석하기 위하여 비주얼 디지털라이징 프로그램을 작성하였다.

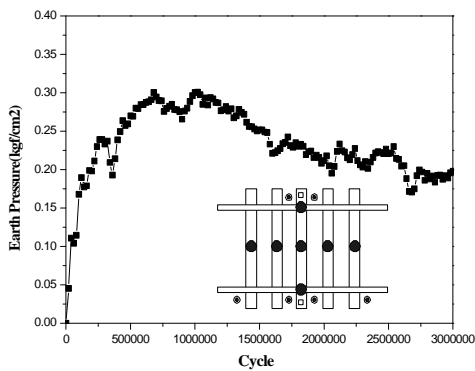
그림 12 반복재하에 따른 연직토압

300만회의 시험 동안 레일 직하부에 작용하는 토압은 $0.2 \sim 0.3 \text{ kgf/cm}^2$ 의 범위에 있음을 확인할 수 있었다. 그리고 침목 상면에 거치한 변위계의 침하량은 최대 12mm 정도까지 지속적으로 증가함을 알 수 있었다. 토압과 침하량 모두 살수 시점에서 측정값의 변화를 보여주고 있다. 현재 토압과 침하량에 대한 실험 결과를 자세히 분석 중이며 차후에 발표할 예정이다.
