# 울산항 접근수역의 항로지정에 관한 연구

## A Study on the Ship's Routeing in the Ulsan Approaching Waters

**요 약 :** 울산항은 제1항로와 제2항로, 제1항로와 제3항로의 분기점에서 해상교통흐름이 교차하고 있고, 1항로접근수역 및 관절곶 해역에서 교통흐름이 교차하고 집중하고 있다. 또한 현재 49선석에서 2011년 29개 선석의 추가개발로 수역시설에 대한 조정 등이 필요할 것으로 판단된다. 본 연구에서는 울산항 인근해역에 대한 자연환경, 해양사고, 해상교통량 및 해상교통흐름 관측, 어업현황 등을 조사·분석하고, 전문가 및 이용자에 대한 설문조사를 실시하여 개선안을 도출하고자 한다.

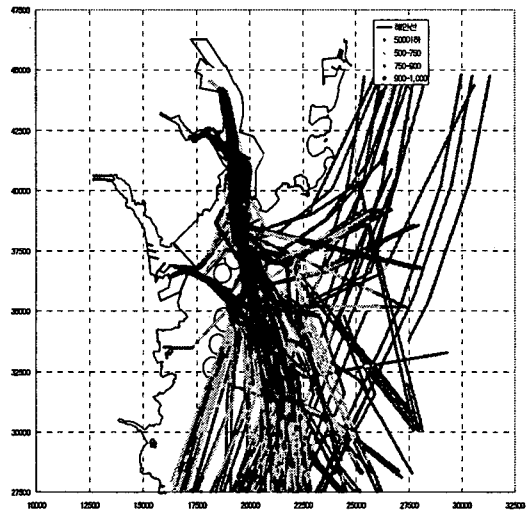
Fig. 4 The result of ESA on the present route

울산항 접근수역의 종합환경 스트레스치 분포는 Fig.4 및 Fig.5와 같다. Fig.4은 현행 해상교통시스템에서 실시한 해상교통류시물레이션 결과이고, Fig.5는 본 연구에서 제안한 항로에 대한 해상교통류시물레이션 결과이다.

통항분리대 및 LANBY 설치 등 제안한 항로가 현행 항로보다 종합환경스트레스치가 현저하게 낮아진 것을 알 수 있다. 이는 통항분리대 설정으로 인해 해상교통흐름을 정류하여 선박의 교차를 저감시킨 결과로 판단된다.
