# 열처리조건에 따른 GTD 111DS 용접재의 기계적 특성

\*김문영, 양성호, 박상열, 최희숙, 고원, 채나현  
한전기공(주) GT 정비기술센터

## Mechanical Properties for Specimens Welded GTD 111DS Material According to Heat Treatment Parameters

\*M. Y. Kim, S. H. Yang, S. Y. Park, H. S. Choi, W. Ko, N. H. Chae  
Gas Turbine Technology Service Center. Korea Plant Service & Engineering

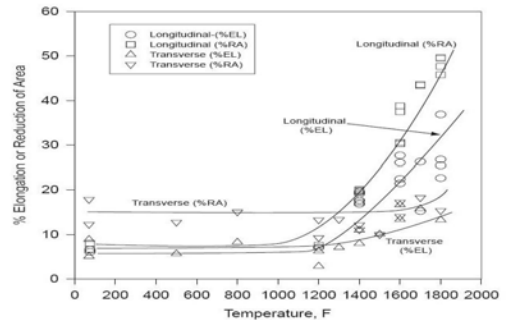
용접은 고온의 불활성분위기에서 GTD111 Wire 용접봉을 이용하여 실시하였다. 용접전 가열온도는 Fig. 2를 기초로 검토하여 Longitudinal과 Traverse 방향 모두에 대해 양호한 Strain을 갖는 온도 900°C로 용접전 가열온도를 설정하였다. 용접방법은 GTAW을 선택하였다. Fig. 3은 시험편을 용접후 시험편의 모습과 용접된 시험편을 가공한 사진이다.

Fig. 2 Variation of ductility of longitudinal and transverse specimens according to temperature<sup>4</sup>
