# 가스터빈 블레이드 열차폐 코팅의 접착강도 평가

## Evaluation of a Bond Strength of Thermal Barrier Coating for Gas Turbine Blade

### Abstract

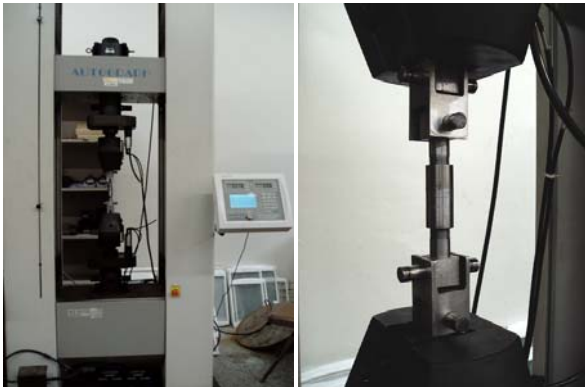
Fig. 2에 시험장치(SHIMADZU AG-25TG) 및 지그에 시험편이 장착된 모습을 나타내었다. ASTM C633에 따라 변위제어를 이용하여 0.8mm/min의 속도로 시험하였다. 각각의 시험편 종류에 대해서 3회씩 실험하여 파단 하중 데이터를 획득하였다. 파단된 시험편을 Fig. 3에 나타난 것과 같이 절단하고 파면간 거리를 1mm 이내로 둔 채로 마운팅하였고, 전자현미경을 이용하여 파단위치를 확인하였다.

Fig. 2 Experimental setup for evaluating bond strength(SHIMADZU AG-25TG)

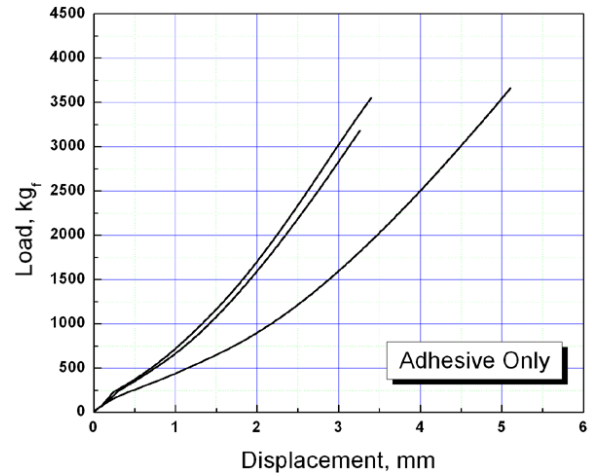
Fig. 4는 접착강도 테스트 결과 얻어진 접착제 자체의 하중-수명 선도를 나타낸 것이다. 하중-수명 선도에서의 최대하중을 시험편의 단면적으로 나누어 접착강도를 구하였으며, 접착제 자체의 3회 평균 접착강도는 9718psi로 얻어졌다.

Fig. 4 Load displacement curves from bond test

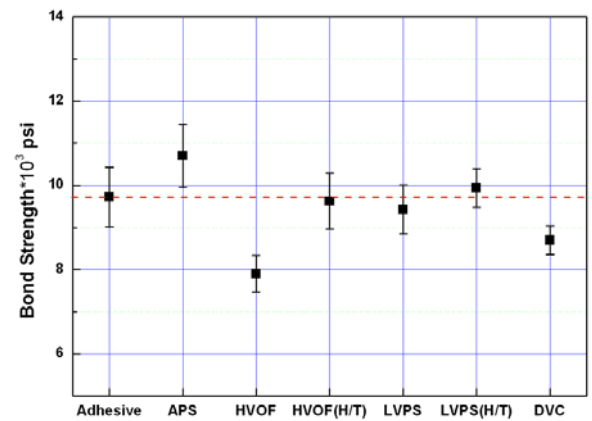
Fig. 5와 Fig. 6은 각각 전체 시험결과와 파단면의 모습을 나타낸 것이다. Table 3은 전체 시험편에 대한 강도 및 파단위치 결과를 종합하여 정리한 것이며, Fig. 7은 일부 시험편의 파단위치를 전자현미경으로 분석한 모습을 나타낸 것이다.

Fig. 5 Bond strength test results
