PVC와 페놀수지의 표면열화에 따른 접촉각 측정과 위험성 평가

(Risk Assessment and Contact Angle Measure According to Surface Deterioration of PVC and Phenolic Resin)

한국전기안전공사 부설 전기안전연구원

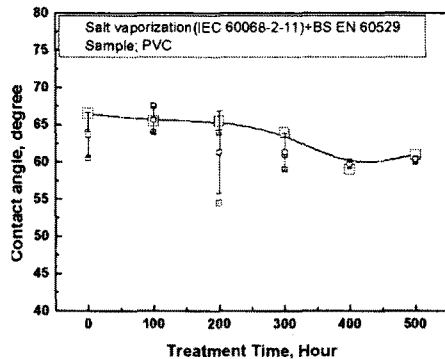
그림 5는 PVC가 각각의 염수처리하는 과정에서 분진처리를 하였을 경우 측정된 접촉각 곡선에 대해 나타낸 것이다. 염수처리하지 않고 분진처리한 시료의 경우 약 63°가 측정되고, 염수분무를 500시간 하고 분진처리한 경우 약 60°인 것으로 나타났다. 따라서 대부분의 측정치가 염수처리에 관계하지 않는 것으로 볼 수 있다.

그림 5. 염수 및 분진처리한 PVC의 접촉각 측정 곡선
Fig. 5. CAM curve of salt vaporized and dust treated PVC

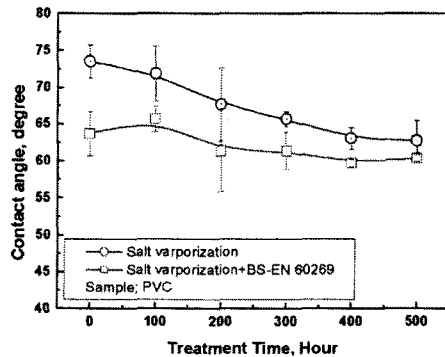
그림 6은 염수처리한 PVC와 염수 및 분진처리한 PVC에 대한 접촉각 측정자료를 비교한 것이다.

그림 6. 염수처리 vs. 염수 및 분진처리한 PVC의 접촉각 비교
Fig. 6. Comparison with CAM curves of salt vaporized vs. salt vaporized and dust treated PVC

그림에서 알 수 있듯이 염수만 처리한 PVC는 기술키가 75°에서 63°로 하강하는 경향을 보였으나, 염수 및 분진처리한 PVC는 63°에서 60°로 기

기가 거의 없는 경향을 보였다. 초기에는 접촉각의 차이가 약 12° 정도였으나 500시간 염수처리한 경우 약 3°의 차이가 나는 것으로 확인되었다. 따라서 염수 및 분진처리한 시료가 염수처리한 시료보다 친수성에 가까우며, 분진에 의한 젖음 정도가 지배적인 것으로 나타났다.

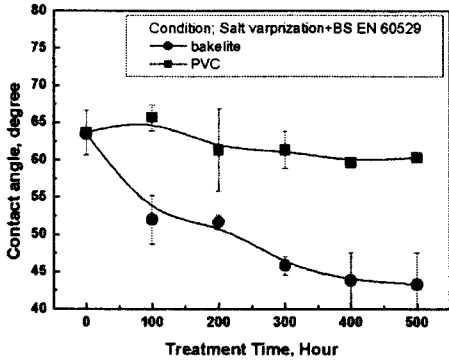
그림 11은 분진처리한 PVC와 베이클라이트의 각각의 단계에서 접촉각을 측정하여 비교한 것이다. 분진처리에 의한 경우에서도 기울기가 PVC보다 베이클라이트가 큰 것으로 나타났다. 따라서 접촉각에 의한 측정으로 상대적인 재료의 표면개질 평가가 가능한 것을 알 수 있다.

그림 11. 분진처리한 PVC와 베이클라이트의 접촉각 측정 비교
 Fig. 11. CAM Comparison with dust treated PVC and bakelite
