# 전기 절연물의 오염에 따른 누설전류 특성 및 사고위험성 연구

(The Accident Hazard and Properties of the Leakage Current on the Electrical Insulation by Pollution)

한국전기안전공사 부설 전기안전연구원

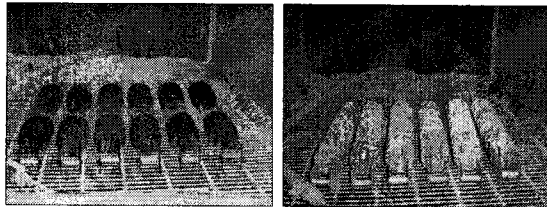
그림 3. 염수 및 분진에 의해 열화된 시료

Fig. 3. The deteriorated sample after salt water and dust.

그림 3은 염수분무 및 분진에 의해 열화된 시료를 나타낸다. 염수분무에 의한 시료는 청결한 표면 상태에서 염수 등의 불순물이 부착 된 상태를 확인한 후, 세척하여 1시간 이상 2시간미만으로 그대로 방치하였으며, 동일 시료에 분진을 일정량으로 분사하여 분진에 의한 시료를 만들었다.
