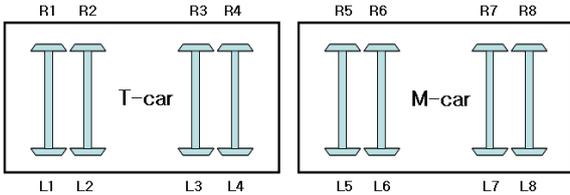
Fig. 5 Wheel number

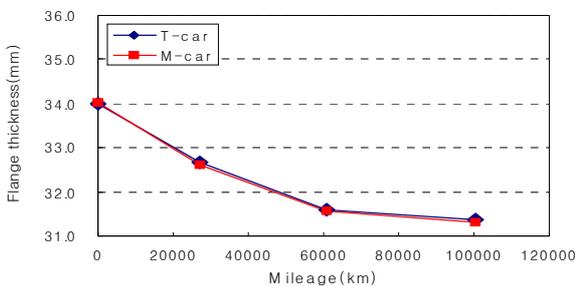
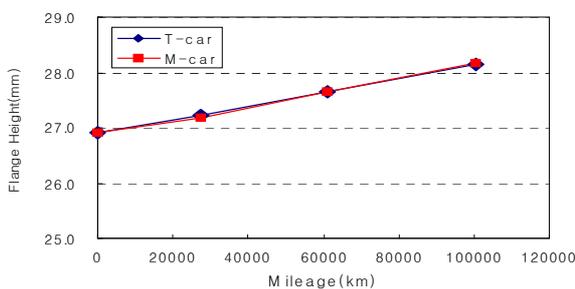
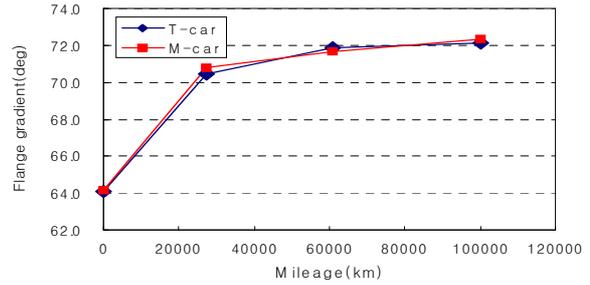
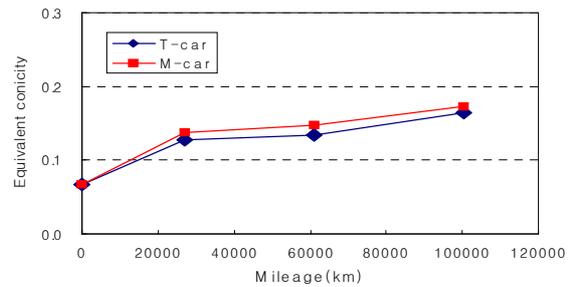
(a) Flange thickness

(b) Flange height

(c) Flange gradient

(d) Equivalent concity

Fig. 7 Results of the wheel profile wear analysis

주행거리에 따른 마모량은 기존선 운용 철도차량에 비하여 다소 작은 데 이는 운용속도의 저속, 레일 도유기 적용 등에서 비롯된 것으로 추정된다. 그리고 등가담면구배는 시험 시작 초기엔 평균 0.07 수준이었으나 현재는 평균 0.17 수준을 유지하고 있다. Fig. 8은 플랜지두께와 등가담면구배와의 상관관계를 나타내는 그림으로 플랜지두께가 감소함에 따라 등가담면구배는 증가하는 경향을 보이고 있다. 이러한 누적주행거리에 대한 차륜담면형상 변화 분석결과로 볼 때, 본 시험 결과는 국내 전동차에 통상적으로 적용되고 있는 1/20구배 원추형 차륜담면형상의 전형적인 마모 유형을 나타내고 있다고 판단된다.

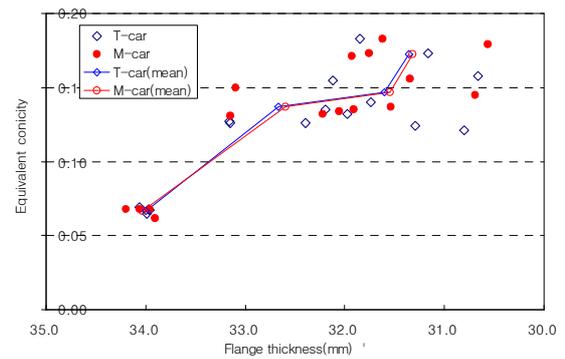
Fig. 8 Correlation between flange thickness and equivalent concity of the wheel profile
