자외선 영상 이미지 비교를 통한 22.9kV 특고압 설비의 상태진단 연구

(The Study of Cable Fault Case and the Fault Management System of Electrical Facilities for private use)

김영석* · 송길목

한국전기안전공사 전기안전연구원

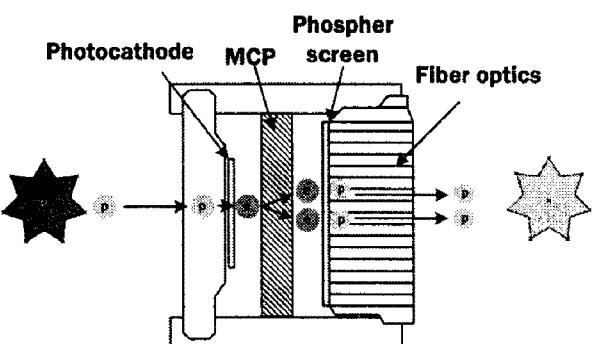
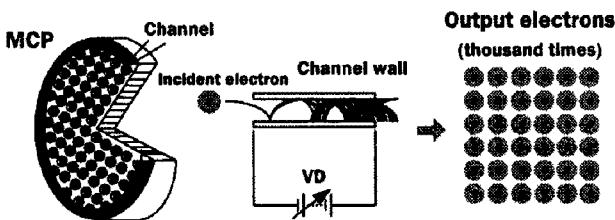
그림 1은 자외선 카메라의 핵심기술인 MCP(Micro Channel Plate) 및 원리를 나타낸 것이다. 방전에 의해 발생 된 빛은 Photocathode를 통해 전자(e)로 변환되고 전자들은 MCP를 통과하게 된다. 이때 들어온 전자는 MCP 채널내를 통과할 때 고전압 인가에 의해 전자들이 증폭되며, gain의 조정 즉 전압의 조정에 의해 전자들은 천배까지 증폭된다. 증폭된 전자들은 빛으로 전

그림 1. MCP 및 자외선 이미지 원리

환되어 최종적으로 우리가 눈으로 볼 수 있는 이미지로 나타나게 된다.

코로나 방전시 발생되는 자외선은 최근 전력설비에 활용되고 있는 자외선 카메라(DayCor II, Ofil Ltd, UV 240~280nm, Israel)를 활용하여 검출한다. 자외선 카메라의 핵심기술은 전기설비에서 발생하는 방전 즉 빛을 받아들여 가시광선의 이미지로 보여지게 하는 것이다.

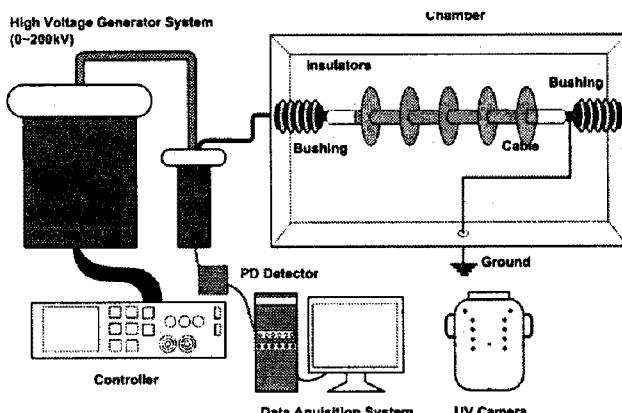
실험은 객관성을 확보하기 위해 IEEE std. 436(IEEE Guide for Making Corona(Discharge) Measurements on Electronics Transformers)에 근거한 실험구성이 이루어졌으며, IEC, ASTM STP 669(Engineering Dielectrics, Volume I, Corona Measurement and Interpretation)에서 권장하는 시험법을 선택하였다. 실험조건은 KS C IEC 60060-1(2006)에 의해 정의된 고전압 발생장치를 이용하여 전기설비를 평가하는 방법을 활용하였다. NASA No. PT-TE-1415의 내용에서도 언급되어 있듯이 전력설비의 코로나 방전에 의해 발생되는 다양한 신호를 검출할 수 있도록 구성하였다. 그림 2는 고전압발생장치와 대상물의 자외선 이미지 측정장치의 개략도를 나타낸 것이다.

그림 2. 절연예자의 코로나 발생 실험개략도

이때, 실험실 온도는 5°C, 습도는 65%를 유지하였다. 측정거리는 5m로 고정하였으며, 측정치는 10회 이상 측정된 자료를 평균으로 하였다. 코로나 발생 대상물은 현재 국내에서는 22.9kV 배전선로에 가장 많이 이용되고 있는 폴리머애자(Silicone A type)이다. 공급전압은 고전압발생장치(Hipotronics, 0~200kV 60Hz, USA)를 이용하여 기중 절연파괴가 될 때 까지 전압을 상승시키며 그 때 발생되는 자외선을 검출하였다. 또한 전압 상승에 따른 부분방전을 부분방전측정기(mtronix, Omicron, Austria)를 이용하여 측정하여 자외선 이미지

와 비교하였다. 자외선 발생량은 이미지의 크기와 거리에 있어서 각각 선형적이므로 이를 근거로 하여 절연성능을 평가하였다.

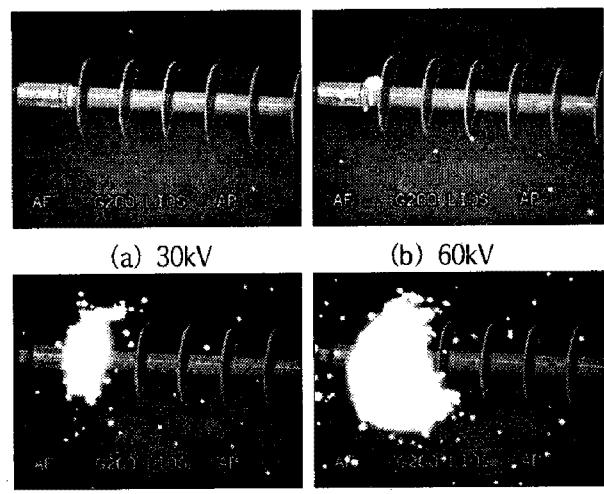
그림 3은 폴리머애자의 인가전압에 의한 자외선 이미지 크기를 비교한 것이다. 그림에서 알 수 있듯이 폴리머 애자의 자외선 이미지는 전압이 상승할수록 이미지가 커지는 것을 알 수 있다. 폴리머애자의 경우 전압 30kV에서는 자외선 이미지가 관측되지 않았으며, 그림 (b)의 60kV부터 자외선 이미지가 관측되어 점점 커졌으며, 90kV 및 110kV에서 자외선 이미지는 해파리(Jellyfish) 형태로 성장하였다. 실험에 사용된 폴리머애자의 절연파괴 전압은 약 150kV 정도였다.

그림 3. 인가전압에 의한 자외선 이미지 크기 비교

수 있다. 인가전압이 상승할수록 코로나에서 발생되는 방전량은 점점 증가하는 경향을 나타내었다. 이에 코로나 방전량과 자외선 이미지의 비교분석을 위해 자외선 이미지 면적과 방전량을 비교한 것을 그림 5에 나타낸다. 그림 3과 4에서 언급하였듯이, 자외선 이미지는 60kV에서 관측되어 그때의 면적이 305.71mm^2 이었으며, 90kV에서는 $4,565.67\text{mm}^2$, 110kV에서는 $12,611.62\text{mm}^2$ 로 점점 증가하는 경향을 나타내었다. 한편 코로나 방전량은

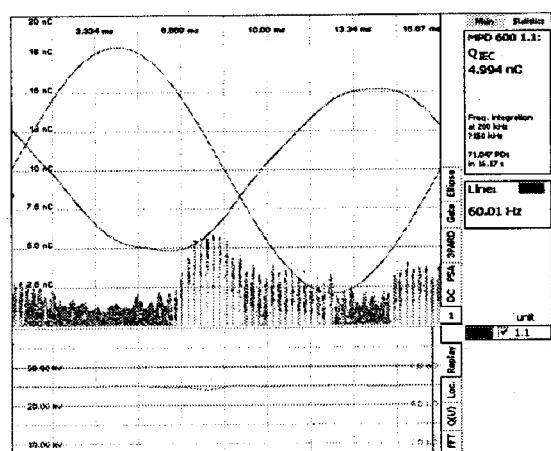
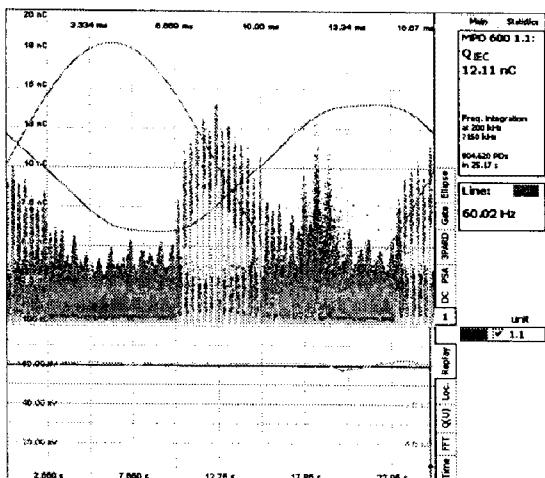
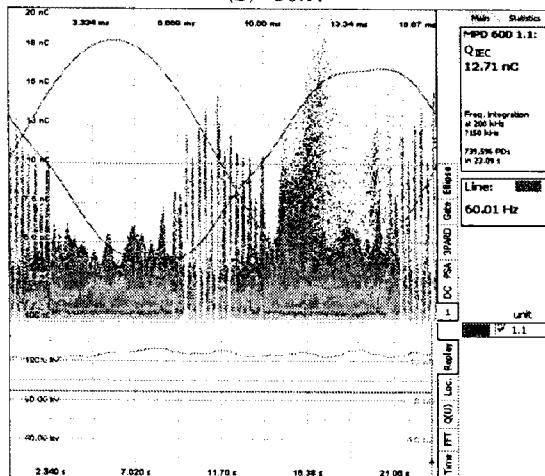
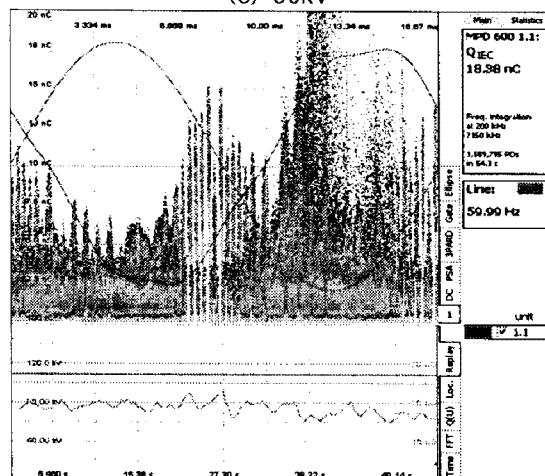
그림 4는 전압인가에 따른 코로나 방전량을 나타낸 것이다. 그림 (a)의 30kV에서는 코로나 방전의 발생이 관측되지 않았으며, 그림 (b)의 60kV에서 코로나 방전이 시작되며, 전압 상승 시 코로나가 발생하는 것을 알

(a) 30kV

(b) 60kV

(c) 90kV

(d) 110kV

그림 4. 인가전압에 따른 코로나 방전량

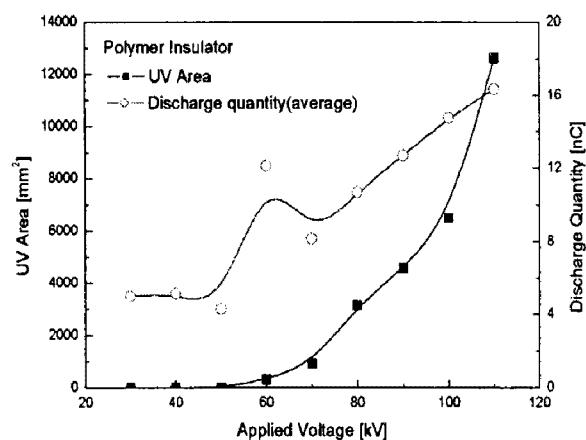
특이하게 자외선 이미지가 관측되기 시작하는 60kV에서 방전량이 급격하게 증가하다 감소한 후 증가하는 N자형 곡선을 나타내었다. 이는 코로나 방전이 시작되는 부분에서 순간적으로 많이 방전이 발생하는 것으로 생각된다.

그림 5. 인가전압에 따른 코로나 방전량

자외선 이미지 면적과 방전량을 바탕으로 전기설비 상태를 진단해 보면, 절연파괴의 위험정도가 약 40%를 넘어서게 되면 전기설비에 대한 점검이 필요하다는 것을 추측해 볼 수 있으며, 위험정도가 40% 이상에서는 자외선 면적을 계산하여 교체시기를 설정할 수 있을 것으로 판단된다.
