경안천의 생태적 관리를 위한 하천의 물리적 구조 평가

오충현* · 손지원**

*동국대학교 바이오환경과학과 · **동국대학교 대학원 바이오환경과학과

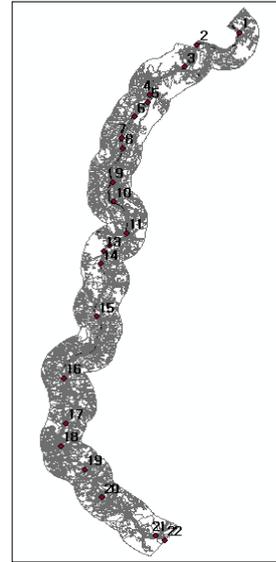
그림 1. 경안천 조사지점

현장조사는 식물이 무성하지 않은 시기인 2009년 10월 한 달 동안 진행되었다. 조사구간은 주변토지이용과 수변경관변화 양상을 바탕으로 중복되지 않도록 총 22지점을 선별하여 1km 구간을 조사했고, LAWA의 중규모 하천 저수로 수면폭 조사기준에 의거 경안천은 수면폭 10m 이상으로 500m를 대표조사구간으로 선정하였다.
