# 초음파탐상 및 단층촬영법에 의한 Al 피스톤의 미세결함 평가 Ultrasonic and Computed Tomography Imaging of Small Defects in Aluminium Piston

Key words : Piston, Industrial Computed Tomography, Ultrasonic

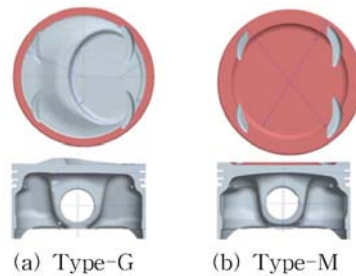
Fig. 1 Types of pistons and cross-sectional shape

직접 가공하여 사용하였다. 초음파 탐상의 경우 그림 1의 (a)와 같이 상면에 곡면(주물표면)이 있는 경우에는 피스톤 내부 결함 측정이 불가능하여 그림 1(b)와 같이 상면이 평평한 타입의 모델을 측정하여 비교하였다.

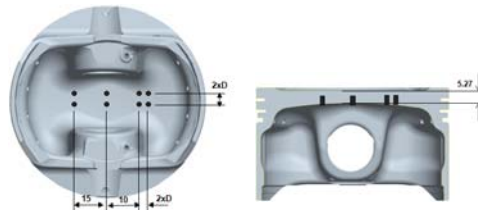
Fig. 2 Drilled hole position in piston

미세결함은 그림 2와 같이 φ1.0, 0.5, 0.3의 3종류 hole을 연소실 반대편에 피스톤 상면이 관통되지 않게 가공하였다. φ1.0, φ0.5 드릴은 2열로 총 8개, φ0.3은 1열로 4개를 가공하였다. 표 1은 드릴 가공
