# 조적조 건축물의 지진하중 수준에 따른 고유진동수 분석 Natural Frequency Analysis of Masonry Buildings Under Seismic Excitations

Kim, Jin-Seon, Kim, Hye Won, Lee, Jung Han, Park, Byung Cheol

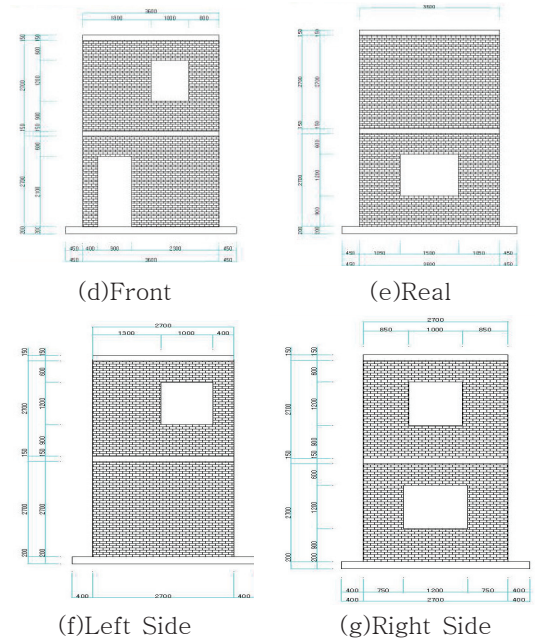
Figure 1 Specimen Plan

본 동적실험에서 사용된 시험체는 Figure 1과 같으며, 실제 조적조 건축물을 대상으로 형상비, 개구부의 분포 정도를 통계 분석하여 벽체 시험체를 선정하였으며 전체 시험체를 실스케일로 계획 및 제작하였다.

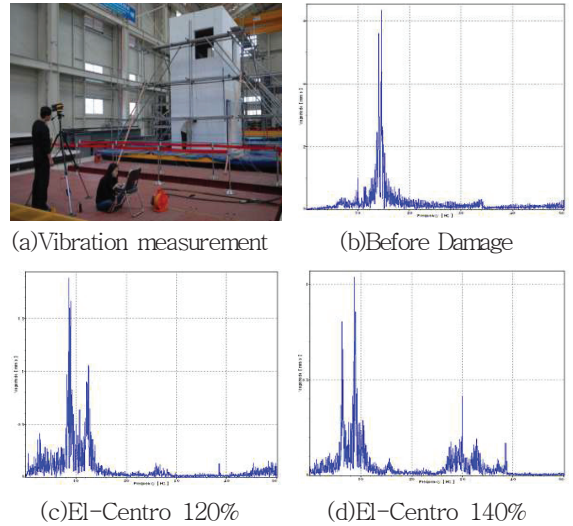
Figure 3 Result of Vibration Measurement

비보강 조적조 건축물의 진동측정을 위해 1층 슬래브와 2층 슬래브 위치에서 각각 진동실험을 수행하였으며 손상 전 면내방향의 고유진동수는 1층과 2층 높이에서 동일한 값으로 나타났다. 지진손상에 따른 최종 파괴시 고유진동수가 45%가량 저감되는 것으로 나타나며 손상에 따른 고유진동수의 저하를 나타내었다. 고유진동수 측정 결과는 Figure 3에 나타내었다.

Scale %	Natural Frequency(Hz)	
At Ordinary Times	10.00	
El-Centro NS 120%	8.63	12.13
El-Centro NS 140%	6.28	8.53

2. 진동측정 결과 손상 발생후 고유주파수 형상이 두 가지로 분리되었으며 전체적으로 감소 현상이 나타났다.
