# 초음파적외선열화상을 이용한 절단 배관의 결함 검출 특성연구 Study on the Defects Detection Characteristic in Half pipe by Using Ultrasound Infrared Thermography

Key words : Infrared, Ultrasound, Thermography, Lock in, Dissimilar metal welded

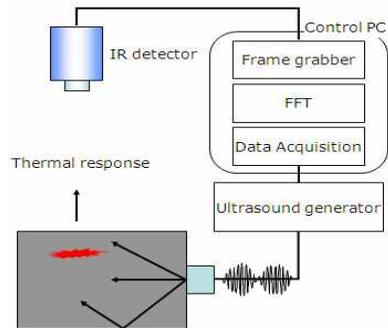
배관에 활용된 위상잠금 초음파 열화상기법은 초음파 가진을 검사시편에 인가하여 결함 부위에서 국부적인 열이 발생되도록 한다. 적외선 열화상 카메라는 초음파 펄스 인가 전, 후의 시간 경과에 따른 결함 부위의 발열현상의 진행상황을 기록 저장하고 이를 영상 처리하여 검사 시편의 결함을 찾아낸다.[1] 초음파-적외선 열화상검사 장치는 Fig. 1과 같이 구성된다. 초음파 가진장치와 적외선 열화상 카메라로 구성되며, 시험중 시험편과 외부 열원과의 열교환을 최소화하기 위해 단열챔버 내부에 시험장치를 구성하였다. 초음파 가진장치는 출력 200 Watt, 주파수 20 kHz이며, 적외선 카메라는 프랑스 Cedip의 silver 480 m 모델(NEDT: 25 mK)을 사용하였다. 실험에 사용된 배관은 탄소강인 SA106 B Gr. 와 스테인리스강인 STS 304 재질을 사용하여 제작하였다. 배관의 직경은 89 mm, 두께는 7.6 mm, 용접후 길이는 150 mm 로 제작되었다.

Fig. 1 Configurations of ultrasound excited thermography system

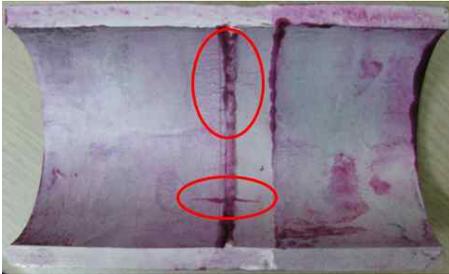
본 실험에서는 적외선 열화상의 검출 감도를 위하여 시험편 표면은 검정색 무광 페인트로 도포하여 0.95 이상의 방사율을 유지하였다. 또한 시험편은 양단을 지지할 수 있는 장치를 제작하여 양단을 지지한 후 절단 배관의 외측에 초음파를 가진하였다. Fig. 2는 실험에 사용된 절단배관의 내측 결함을 검출하기 위하여 침투탐상방법을 활용하여 축방향 균열과 원주방향 균열을 확인하였다.

Fig. 2 Liquid penetrant testing of the half pipe specimen

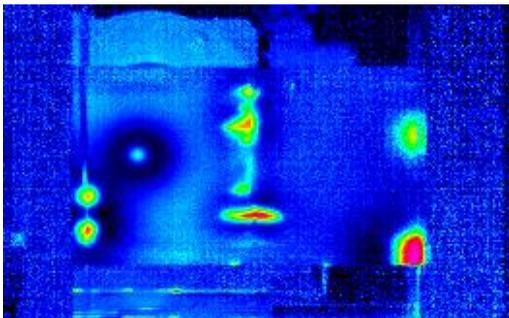
Fig. 3은 실제 초음파 가진흔을 배관의 외측에 접촉하여 가진한 후 절단배관 내측에서 발생하는 열적 거동의 위상잠금(lock in) 열화상을 나타낸 것이다. 가진을 하였을 때 발생한 핫스팟(Hot spot) 형태의 결함은 크게 용접부의 축방향 결함과 원주방향결함이 동시에 검출되었다. 침투탐상에 현상된 결함 중 열화상 이미지를 통한 검증이 가능하였다. 배관의 외측에 가진흔이 접촉하고 있는 부분의 안쪽은 발열이 나타났으며, 배관의 양단을 고정한 부분에서도 일부 발열이 나타났다. 이는 가진흔이 실제 가진을 가하는 순간부터 접촉부위는 진동 및 마찰에 의하여 열이 발생하게 되며, 배관의 양단을 지지하고 있는 부분에도 배관의 가진시 전달된 초음파 진동이 영향에 따라 접촉부위에서 발열이 일어났다.

Fig.3 Ultrasound Lock in Infrared thermography of DMW pipe specimen (inside)

SCC 결함이 포함된 결함 시험편의 외측에 초음파 가진을 하였을 때 나타난 시험편 내측에서 검출 결함은 외측에서도 핫스팟이 검출됨을 확인할 수 있었다. 이는 배관의 내측에 존재하는 결함을 시험편 외경에서 가진후 결함을 검출 할 수 있음을 나타낸다 하겠다.

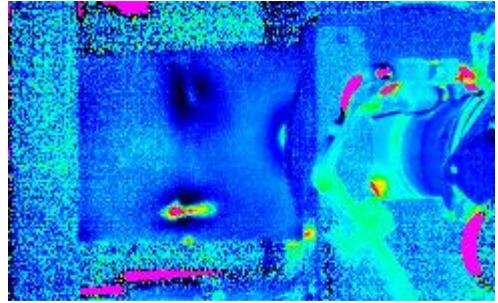
Fig. 4 Ultrasound Lock in Infrared thermography of DMW pipe specimen (outside)

Fig. 4는 초음파 가진을 가할 때 배관의 외측에서 발생하는 결함 검출 열화상을 나타낸 그림이다.

내측 결함의 경우 후면에 가진을 하고 정면에서 검출 영상을 획득할 수 있었지만, 절단된 외측에 초음파를 가진하고 외측 영상을 얻는데 어려움이 발생하여 부득이 하게 초음파 발진기로 인해 가려지는 부분을 최소화하기 위하여 카메라의 각도를 10° 돌려서 측정하였다. 검출된 이미지를 통하여 내측에서 발생한 큰 형태의 축방향 핫스팟 열화상 이미지는 외측에도 그대로 나타남을 확인할 수 있었다. 그러나 배관의 내측에서 나타난 원주방향의 결함은 상대적으로 잘 나타나지 않는 결과를 보였다.

이는 발열에너지가 상대적으로 적은 부분의 온도가 전도되며 감쇠됨에 따른 영향이라 하겠다.
