풍력발전기의 과전류 보호설비 특성 분석

The Analysis of Over Current Relay in Wind Power Generator

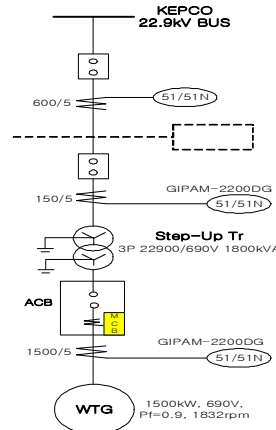
그림 1 단선도
 Fig. 1 Single line diagram

풍력발전기의 과전류 계전기는 그림1의 단선도와 같이 발전기 계통에 2개의 보호계전기로 구성되어 있다. 하나는 제작자 측에서 발전기 자체 특성 보호를 위해서 차단기 내부(MCB)에 있고 또 다른 하나는 690V 계통 보호를 위해 설치된 GIPAM 2200DG 가 있다.

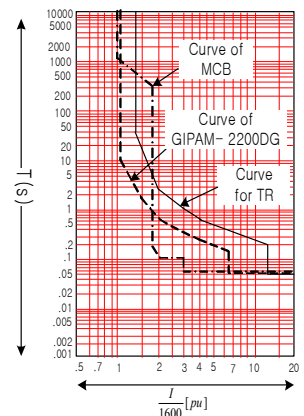
그림 2 기존의 정정곡선
 Fig. 2 Previous coordination curve

발전기 및 690V 계통 보호가 주목적이며 GIPAM 2200 DG의 과전류 계전기 Pick UP 값은 발전기의 정격전류의 15배로 한다. 한시 특성은 주 변압기 보호용 과전류계전기와 보호협조를 취하며 발전기의 과전류 내량은 일반적으로 정격전류의 300[%]에서 4~5sec(또는 $I^2t=41+t$) 이므로, 이것을 고려하여 Decrement Curve 와 Damage Point(SC) 사이에 정정하면서 Extremely Inverse(초반한시) 곡선을 적용하며 순시의 경우 전위보호계전기(22.9kV측 OCR)과 보호협조를 고려하고, 발전기 기동전류(정격전류×500~800%)에 오동작 하지 않는 범위 내에서 최소값으로 정정이 기준이며 기존 33.45A 로 정정되었다. 상기 기술한 정정곡선은 그림 2와 같다.

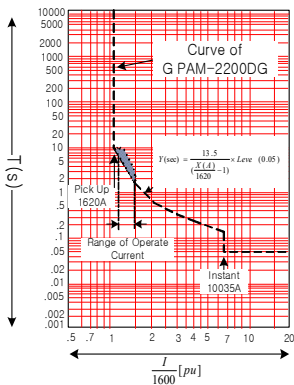
그림 3 GIPAM-2200DG 동작 점
Fig. 3 Operating point of GIPAM-2200DG

발전기에서 동작한 과전류 계전기 동작사례로서 R, S, T 상 동시 동작으로 판단컨대 돌풍에 의한 동작으로 판단되고 계통의 풍평형에 의한 동작은 없으므로 본 논문에서는 논외로 하며 MCB 동작없이 GIPAM 2200DG 만 동작한 최소 동작점은 1788.5A, 최대 동작점은 2316A를 곡선에 나타내면 그림 3의 음영부분이고 정상적인 동작이지만 개선이 필요하다.
