정동진 해변 연안정비사업 설계사례

요 약 : 강원도 정동진해변은 이상시 고파랑에 의한 연안침식피해가 상시 발생하고 있기 때문에 이에 대한 해안복원을 위하여, 정밀 조사, 실험을 통해 연안침식원인을 분석하고 해안 안정을 위한 근본적인 대책을 수립하였으며, 자연재해로 인한 연안침식 예방과 연안시설에 대한 지속적인 유지관리로 연안환경을 보전하고자 하였다. 이를 위하여 수중방파제, 돌제, 양빈 등의 대책을 마련하였으며, 제언하여 이후 퇴적환경 모니터링을 지속화 시킬 필요가 있을 것으로 판단된다.

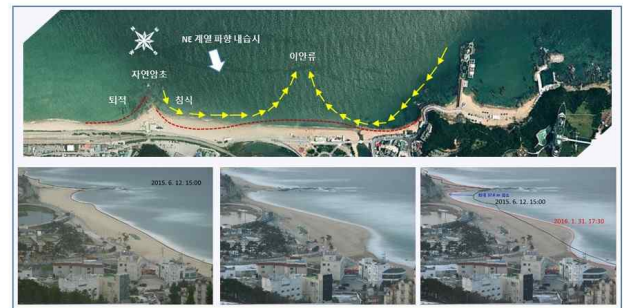
지형적 요인에 의한 극지적인 침식

• 급외 해빈류살점 및 모니터링 자료분석결과 정동진해변 전면에 위치한 자연연초가 표사이동을 저지하는
불제역할을 하여 계절파랑에 따라 침조 좌, 우측에서 침식과 퇴적이 크게 발생

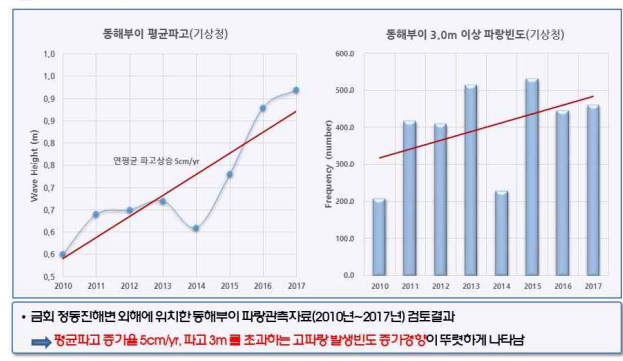
파랑강화(파고 증가, 빈도 증가)

• 급외 정동진해변 외해에 위치한 동해부이 파랑관측자료(2010년~2017년) 검토결과
→ 평균파고 증가율 5cm/yr, 파고 3m 를 초과하는 고파랑 발생빈도 증가경향이 뚜렷하게 나타남
