낙동강 하구수로 항행위험물 제거 사례 고찰

요 약 : 낙동강 하구 유역은 상류에서 퇴적되는 모래로 인해 수심의 변화가 매우 심한 지역으로써, 부산청에서는 인근 항해 선박의 안전을 위해 저수심 표시용 등주를 설치하여 운영하고 있다. '04년 첫 설치 이후, 지역적 특성과 구조물 자체의 한계로 선박추돌 및 기상(태풍, 홍수 등)으로 인한 등주 분실사고가 매년 발생(총 305기)하였으며, 이렇게 유실된 등주는 낙동강 하구 유역을 통항하는 선박의 항행 안전에 큰 위협이 되었다. 부산청은 침몰된 등주와 통항선박과의 충돌 등 안전사고 예방을 위해 '17년 낙동강 하구 분실 등주에 대한 수색 및 인양 사업을 실시하였다. 본 논문은 동 사업의 준비단계부터 최종준공까지의 추진방안 및 결과 등 주요사항들을 고찰하고 공유하여 향후 해저 항행위험물 제거 사업 추진에 있어 참고가 되고자 한다.

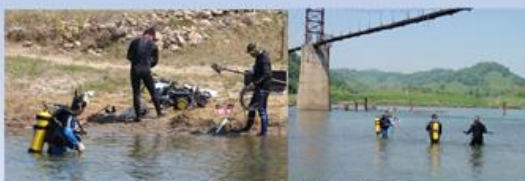
DMZ 및 수중 지뢰탐색을 할지 합동(한국지뢰 제거연구소)

- "지뢰로 오염된 메콩강 유역을 가다"(경인일보 '16.10.17, 김경래 기자)
- 생생한 지뢰제거 현장 취재경험
- '지뢰에 발목 잡힌 아시아 평화'에 관해 발표
- ⇒ 수중 지뢰 탐사를 통해 해저(하구) 바닥에 매립된 등주 탐사 가능성 확인
