原子爐事故時 核燃料 舉動

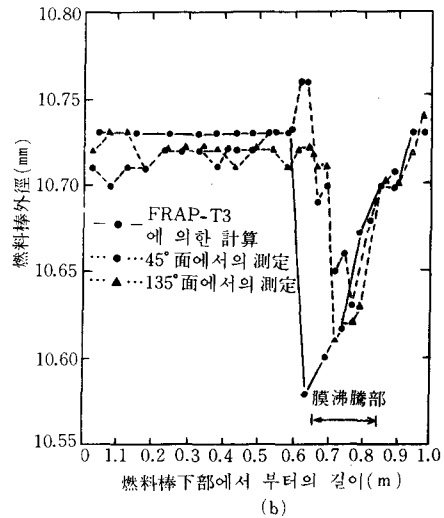
〈그림2〉 出力-冷却不均衡時 被覆의 軸方向溫度分布와 直徑變化

그림2에서와 같이 被覆의 손상은 膜沸騰이 발생하는 영역에 한정된다. 膜沸騰開始直後에 被覆溫度가 650°C 이상으로 되어 軟化한 被覆이 外壓에 견디지 못해서 손상을 받는 것으로 생각된다.

被覆溫度가 約900°C 이상이 되면 지르칼로이-물反應에 의해 被覆表面에 酸化膜이, 그 内側

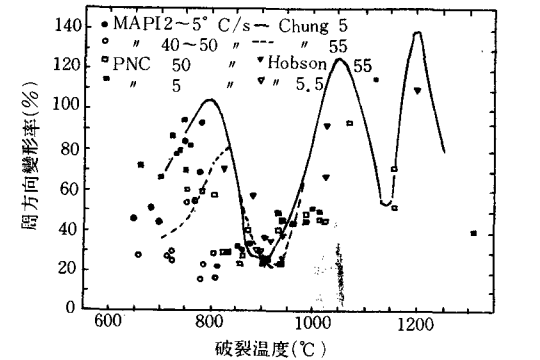
〈그림5〉 中心加熱模擬燃料棒의 破損限界

被覆管的 破損限界에 대해서는 再冠水時 冠水速度도 영향을 주는데, 冠水速度가 높으면 적은 酸化量으로 皮복관의 파손이 생긴다. 그러나 日本의 경우 現行指針의 허용범위내에서는 파손이 인정되지 않는다(그림5).
