〈論 文〉

CFRP 사교적층판의 충격손상에 관한 연구

A Study on the Impact-induced Damage in CFRP Angle-ply Laminates

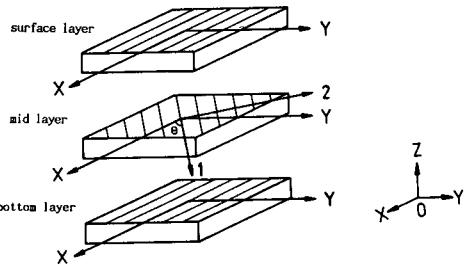
실용되고 있는 CFRP 적층판의 두께는 약 3 mm 정도가 가장 많이 사용되므로, 본 연구에서는 실용되는 두께의 CFRP 적층판의 손상 특성을 규명해 보기 위해 Table 4에 표시한 6종류의 섬유 배향각을 변화시킨 적층판을 채택하였다. 각 시험편들은 Fig. 1에서 표시한 바와 같이 상부 적층판과 하부 적층판 사이에 섬유 방향을 θ° 만큼 경사시킨 중간 적층판을 삽입시켜 시편을 제작하였다. 상부 적층판과 하부 적층판은 각각 6매의 prepreg sheet를 적층하였고, 중간 적층판은 10매의 prepreg sheet를 적층하였으며, 이때 최종 두께는 2.8 mm였다.

Fig. 1 Exploded view of a three-layered angle-ply laminate

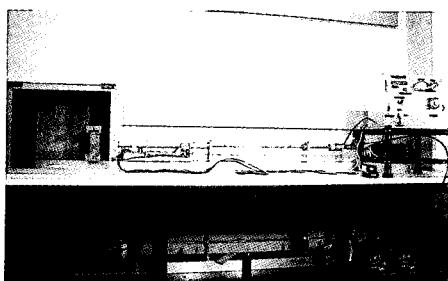
Fig. 2 Air gun type impact testing machine

에 보인 바와 같이, 충격시험기는 최대용량 $7 \text{ kg}/\text{cm}^2$ 의 압축기로부터 가압된 압축공기를 압력조절弁을 통해 간이저장 탱크에 저장한 다음, 발사button을 누름에 따라 순간적으로 압축공기가 방출되면서 강구가 길이 1000 mm 의 총열을 따라 가속되어 시험편에 충돌하도록 만들어져 있다. 이때 총열을 떠난 강구의 속도를 계측하기 위해 총열 선단으로부터 300 mm 의 간격에 laser 속도검출계를 설치해 두었고, 강구가 이 검출부를 통과하는 시간은 조작반의 카운터에서 μsec 의 단위로 감지할 수 있도록 만들어져 있다. 따라서, 충격속도는 감지된 시간과 검출간격으로부터 다음과 같이 계산된다.

충격시험은 압력조절弁에 의해 공기압을 조절하여 강구를 발사할 수 있게 한 air gun type 충격시험기를 이용하였으며, 이때 시험편의 고정은 4번의 끝단에서 각봉을 이용하여 압박고정할 수 있도록 설계된 시편고정대를 이용하였다. Fig. 2의 개략도

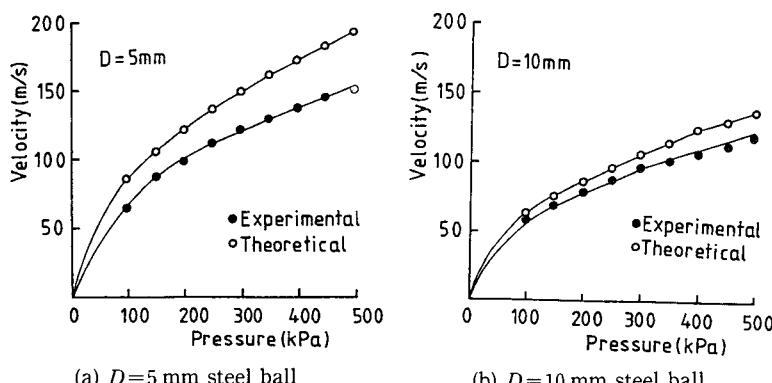
식(1)에 의한 실측결과와 식(2)에 의하여 계산된 이론결과를 대비하여 충격시험기의 성능을 비교해 본 결과, Fig. 3에 보인 바와 같이, 강구의 속도는 압력의 증가하였으며, 실측치가 이론치보다 낮게 나타났다. 실측치가 이론치보다 낮은 이유는 총열을 지나는 동안의 저항력에 의해 운동에너지가 미소하나마 손실되었기 때문이라고 판단되어진다.

Fig. 3 Pressure-velocity relations of air gun type impact testing machine

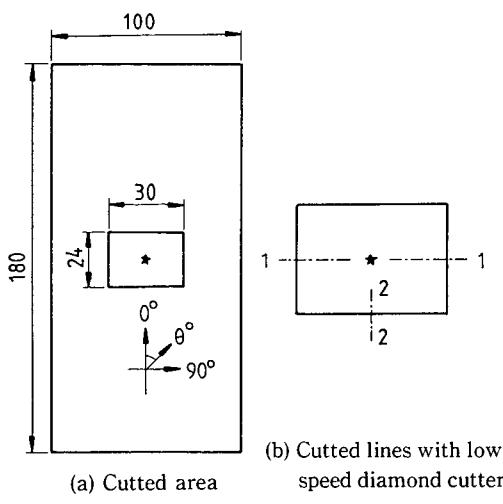
주사전자현미경 관찰은 충격점을 중심으로 절단하여 그의 횡단면과 종단면의 표면균열을 관찰하였다. Fig. 4(a)에 표시한 것과 같이 충격점을 포함하는 부분을 절단한 후, Fig. 4(b)에 표시한 것과 같이 충격점을 지나는 횡단면(1-1 단면)과 종단면(2-2 단면)을 저속다이아몬드 절단기(Beuhler Co.)로 절단하였다. 그림의 ★ 표시는 충격점을 나타내고 있다.

Fig. 4 Cutted area for SEM observation

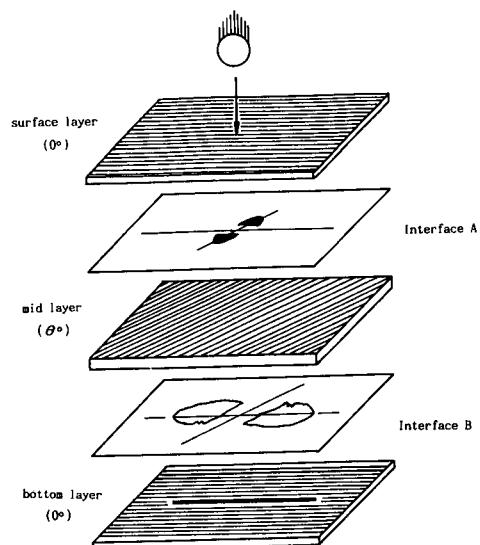
Fig. 5는 충격손상을 받은 적층판의 충간계면에 발생한 박리양상을 나타내는 개략도이다. 각 층의 섬유의 방향을 평행한 실선으로 표시하였고, 계면 A(0° 층과 θ° 층의 경계면)에 발생한 박리영역을 검은색, 계면 B(θ° 층과 0° 층의 경계면)에 발생한 박리영역을 흰색의 영역으로 표시하였으며, 이면층에서 충격점 직하를 가로지르는 섬유방향의 귀열을 굵은 실선으로 표시하였다.

Fig. 5 Schematic diagram illustrating delamination pattern by steel ball indentator

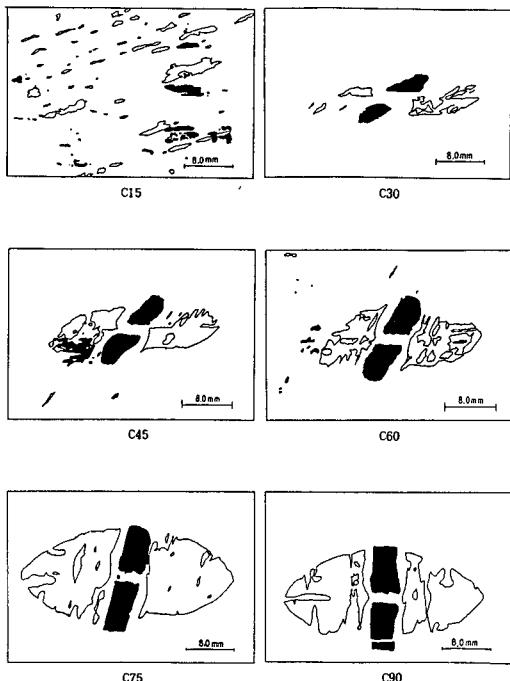
Fig. 6과 7은 직경 5 mm 및 10 mm의 강구를 사용하여 60 m/s의 동일속도로 충격을 가한 후에 초음파현미경에 의해 측정한 각 적층판의 충간계면 A와 B의 박리손상을 중첩시켜 도시한 것이다. 직경 10 mm의 강구로 충격을 받은 시험편은 계면 B의 박리부가 초음파현미경의 scan area를 벗어났다. 박리양상을 살펴보면, 계면 A의 박리는 중간층 섬유방향(θ° 방향)으로, 계면 B의 박리는 이면층(0° 방향) 섬유방향으로 길게 형성되어 박리영역

Fig. 6 Delaminations of angle-ply laminates impacted by steel ball of $D=5 \text{ mm}$, $V=60.0 \text{ m/s}$

의 길이방향이 박리부 하단의 섬유방향과 일치하였다. 박리는 경계면 상부층의 섬유방향을 따라서 전진하였고, 계면 A의 박리는 계면 B에서 박리가 형성되지 않은 하중점 직하의 영역내에 형성되었다. 박리형상이 좌우대칭을 이루고 계면 B에서 더 크게 발생하고 있는 것은, 적층판의 굽힘현상에 의해 박리가 진전되기 때문이라고 생각된다. 또한, 층간박리형상이 대칭을 이루는 것은 하중점 직하방에서는 전단응력이 거의 영이되나 하중점 좌우에서 높은 전단응력이 발생하며, 섬유의 배향방향이 다른 층과 층간의 계면에서는 전단강도가 낮기 때문에 박리가 일어난다고 판단되어진다.^(11,20,21) 직경 5 mm 강구보다 직경 10 mm 강구로 충격을 받은 시험판에서 더 큰 박리를 보였는데, 이는 동일속도의 경우 10 mm의 강구가 5 mm의 강구보다 8배의 충격에너지를 갖기 때문에 당연한 결과라고 생각된다.

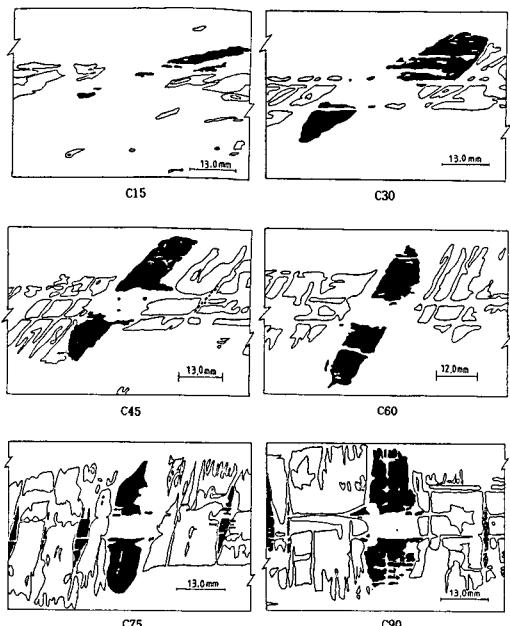
Fig. 7 Delaminations of angle-ply laminates impacted by steel ball of $D=10 \text{ mm}$, $V=60.0 \text{ m/s}$

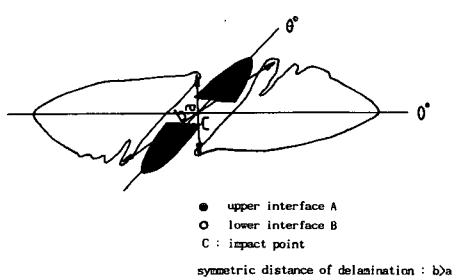
Fig. 8은 초음파현미경 관찰결과를 종합한 것으로, 박리형상은 충격점을 중심으로 한쌍의 대칭을 이루었고, 시험편이 장방형이므로 반타원형상으로 형성되었으며, 반타원형의 기저부는 배향각 변화에 따라 상부층의 섬유방향으로 형성되었다. 즉, 섬유배향방향으로 박리가 진전되므로 충격중심으로부터 먼 쪽의 박리가 억제되는 양상을 보였으며, 박리의 형상은 배향각에 따라서 차이를 보여 등방성 평판의 파괴와는 다른 양상을 보였다.

Fig. 8 Typical delamination pattern of angle-ply laminate

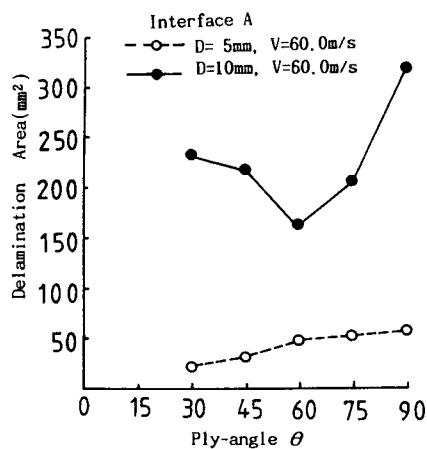
Fig. 9는 직경 5 mm 및 10 mm의 각구에 의해서 계면 A에 발생한 박리손상과 배향각의 관계를 도시한 것으로, 직경 5 mm의 경우는 완만하게 증가하고 있으나, 직경 10 mm의 경우는 배향각의 증가 따라 배향각 60°까지 감소를 보인 후 증가하였다. 이러한 배향각의 증가에 따른 박리손상의 감소는, 주사전자현미경 관찰결과로 미루어 볼때 (Fig. 12

Fig. 9 The relation between the delamination area and the ply-angle on the interface A

(참조), 직경 10 mm 강구 충격시는 충격에너지가 크므로 배향각이 작을 경우에는 표면충과 이면충의 섬유방향에 수직한 균열이 중간충까지 진전하게 되며, 중간충내의 충격점 직하에 중간충을 가로지르는 박리가 형성되어 충격에너지가 소모되기 때문에 계면 A의 박리가 감소되었다고 생각된다.

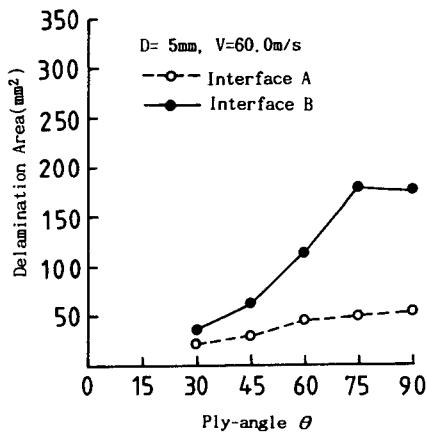
Fig. 10 The relation between the delamination area and the ply-angle impacted by steel ball of $D = 5 \text{ mm}$, $V = 60.0 \text{ m/s}$

Fig. 10은 직경 5 mm, 속도 60 m/s의 강구로 충격시에 계면 A와 B에 발생한 박리손상과 배향각의 관계를 도시한 것이다. 중간충 섬유의 배향각이 15°인 시험편에서는 배향각이 작아서 충격손상에 의한 특징적인 박리양상이 명확히 관찰되지 않았으므로, 박리면적의 계산에서 제외하였다. 배향각의 증가에 따라 계면 A의 박리면적은 완만하게 증가하였으나, 계면 B의 박리면적은 급격하게 증가하여 배향각 75°에서 최대를 나타냈으며, 배향각 30° 일 때의 약 5배에 달하였다. 계면 B의 박리가 배향각의 증가에 따라 90°일 때 최대를 보이지 않고 75°일 때 최대를 보이고 있는 것은, 배향각의 증가에 따라 적층판의 하중방향(X방향)의 면내강성이 증가하기 때문이라 생각된다.

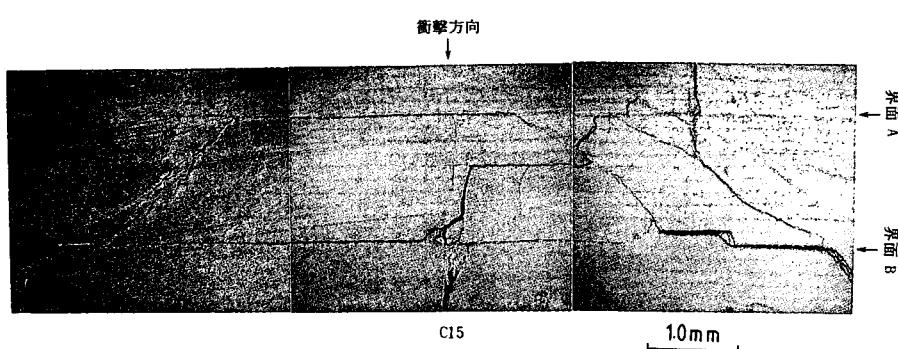
Fig. 11은 직경 10 mm의 강구로 충격을 받는 시험편 C15의 횡단면(1-1 단면)에 대한 주사전자현미경 사진이다. 모든 시험편에서 C15에서 관찰된 충간계면 A, B의 박리, 표면충 및 이면충의 수직균열, 중간충내의 45° 방향의 균열과 박리 등이 존재하였다. 충격점 직하의 이면충에서 시작한 수직균열은 배향각이 작을수록 중간충 내부까지 깊숙히 진전되었고, 수직균열 선단에서 중간충내의 박리로 진전되어 각각의 균열 등이 복잡하게 연결되는 양상을 보였으며, 배향각이 증가함에 따라 점차 계면 B에서 좌우로 분기되는 양상을 보였다.

Fig. 11 SEM photos of transverse section of angle-ply laminates impacted by steel ball of $D = 10 \text{ mm}$, $V = 60.0 \text{ m/s}$

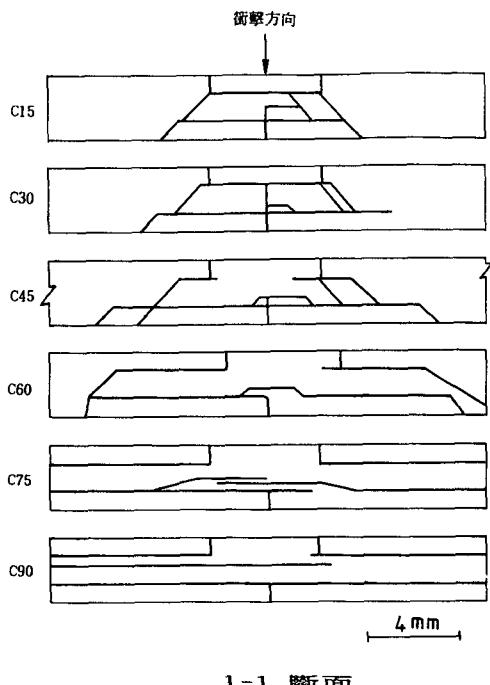
Fig. 12는 직경 10 mm 강구 충격시 각 시험편에서 Fig. 11과 같이 관찰된 1-1 단면에 발생한 균열을 개략적으로 도시해본 것이다. 충격이면층에서의 수직균열과 계면 A, B의 박리는 물론, 충격축의 0°층에 강구와의 접촉면적에 대응하는 폭 5 mm의 수직균열이 존재하였고, 중간층의 θ 층에 45°방향의 균열이 존재하였다. 그러나 C90 시험편에서는 45°방향의 균열이 관찰되지 않고 있는데, 이는 중간층의 섬유방향이 관찰방향에 직교하기 때문이며, 직각방향인 종단면(2-2 단면)상에서 관찰할 때는 중간층내를 가로지르는 45°방향의 횡방향 균열이 존재함을 알 수 있다.

Fig. 12 Schematic diagram of transverse section of angle-ply laminates impacted by steel ball of $D=10 \text{ mm}$, $V=60.0 \text{ m/s}$

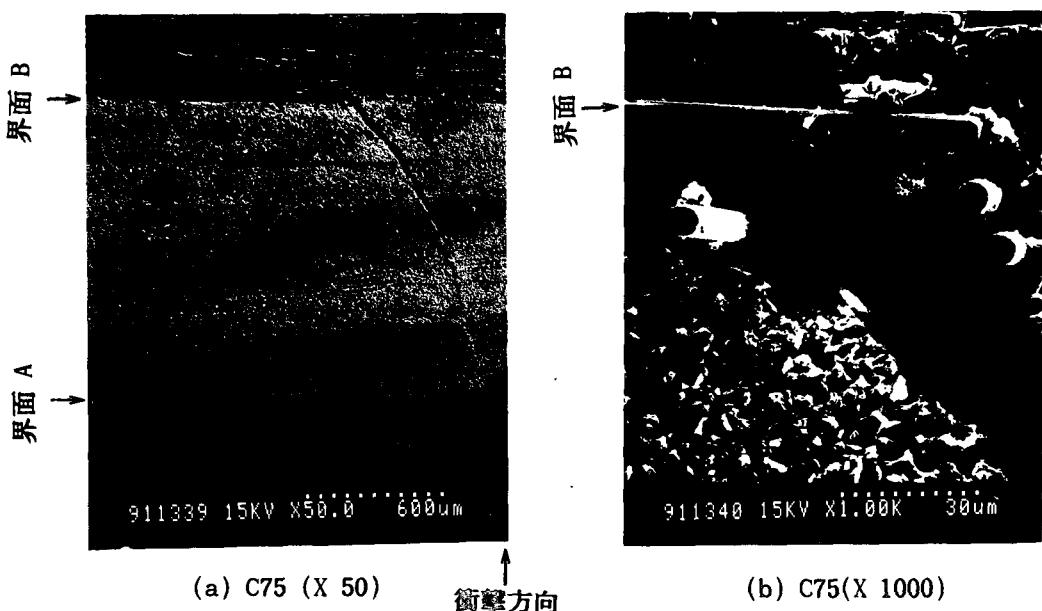
Fig. 13은 직경 5 mm의 강구로 충격을 받은 시험편 C75의 종단면(2-2 단면)에 대한 주사전자현미경 사진이다. 계면 B에서 분기된 균열은 Fig. 13(a)에서 보듯이, 중간층 내부로 역V자 형태로 진전하게 되며, C90 시험편에서는 계면 A에서 시작된 45° 방향의 횡방향 균열도 관찰된다. Fig. 13(b)는 계면 B에서 중간층으로 분기되는 기점에서의 사진인데, 이 횡방향균열은 모재수지의 균열 또는 섬유와 모재수지의 탈접합의 형태로 형성되어 있음을 알 수 있다. 즉, 중간층내에서의 균열은 섬유와 섬유 사이의 수지를 따라 진전하게 되며, 섬유의 파단은 관찰되지 않았다.

Fig. 13 SEM photos of longitudinal section of angleply laminates impacted by steel ball of $D=5 \text{ mm}$, $V=60.0 \text{ m/s}$

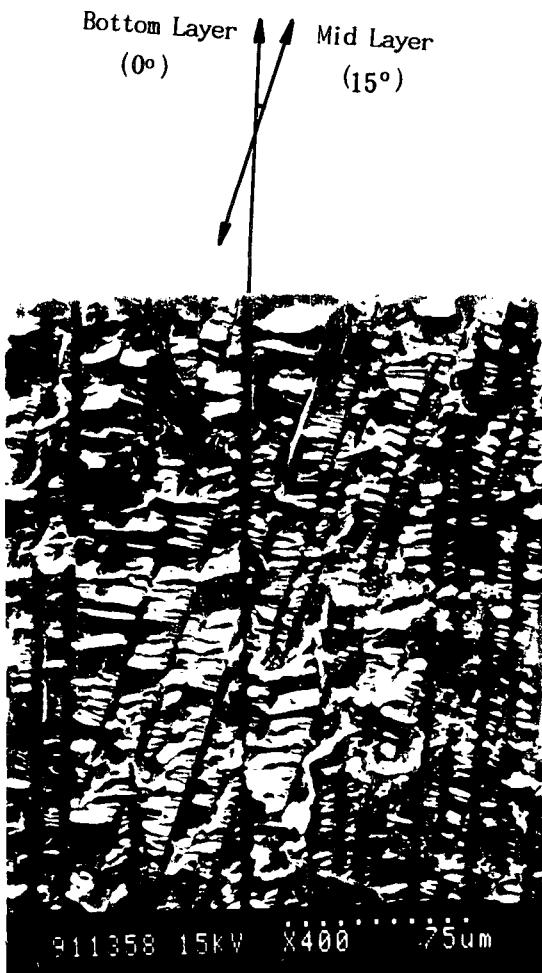
Fig. 15는 충격이면 박리부(계면 B)를 X-Y면에서 관찰한 시험편 C15의 주사전자현미경 사진이다. 중간층 섬유의 배향방향을 따라서 hackle mark가 관찰되는 것으로부터, 박리가 섬유방향을 따라 진행됨을 알 수 있다.

Fig. 15 SEM photos of delaminated zone for interface B of $[0^\circ/30^\circ/0^\circ]$ impacted by steel ball of $D = 10$ mm, $V = 60.0$ m/s

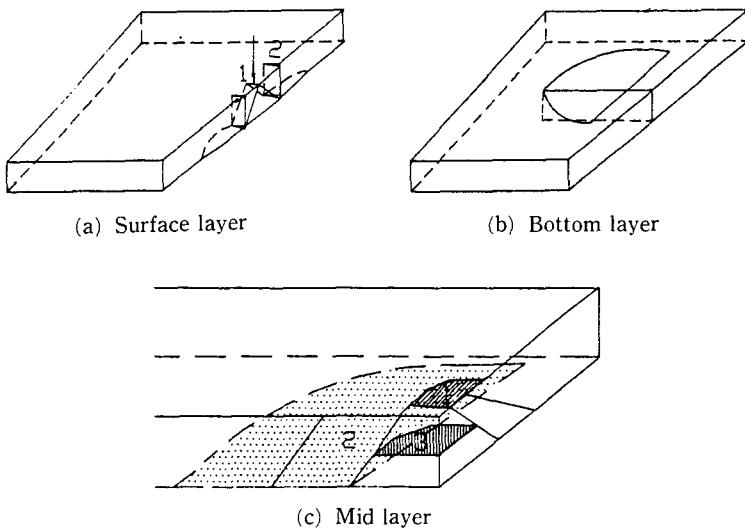
Fig. 16은 장구의 충격에 의한 충격손상을 모델링 한 것으로 충격점에서 중간층의 섬유배향방향으

Fig. 16 Fracture model of angle-ply laminate

로 절단하여 표시하였다. Fig. 16(a)는 표면층의 균열과 계면 A의 박리를 표시한 것으로, 충격에너지가 낫을 경우에는 충격점 직하에서 45° 방향으로 수지의 균열이 발생하고 있으나, 충격에너지가 클 경우에는 충격점 좌우에서 수지의 균열이 발생하고, 이 충격점 좌우에 발생한 높은 전단응력이 계면 A의 박리에 관여한다고 생각된다. Fig. 16(b)는 이면층의 수직한 균열과 계면 B의 박리를 표시한 것으로 충격직후의 준정적 굽힘상태를 가정할 경우, 시험편은 국부적으로 면내 인장상태가 되므로 충격이면에 굽힘에 의한 섬유방향을 따르는 수지의 중심균열이 발생하고, 강도가 가장 약한 중간계면을 따라서 박리가 발생한다. Fig. 16(c)는 중간층에 발생한 충격손상을 모델링한 것으로, 충격점을 중심으로 계면 B(영역 2)의 박리가 시작되는 위치에서 중간층을 가로지르는 45° 방향의 횡방향 균열이 발생하고 있으며, 이는 중간층에 발생한 전단응력과 인장응력이 모재수지의 균열을 일으켰기 때문이라고 생각된다. 또한, 이 횡방향 균열이 전진되는 과정에서 중간층내의 강도가 약한 층을 따라서 박리(영역 3)가 형성되었다고 생각한다.
