탱크로리와 충돌, LPG저장탱크 화재·폭발

채 수 주*

1. 사고개요

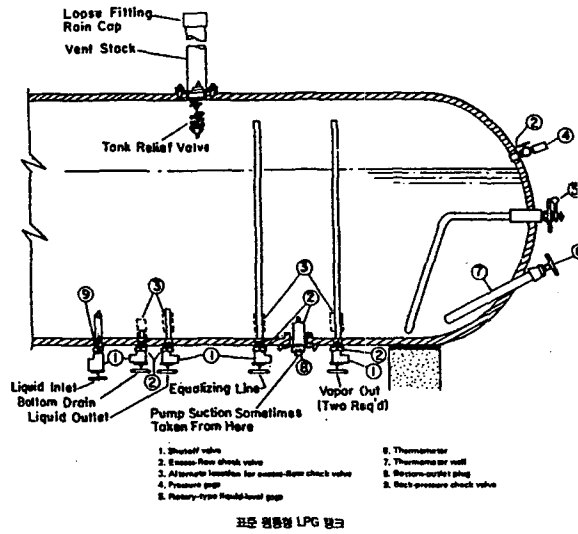
표준 원통형 LPG 탱크

탱크로리와 충돌하면서 LPG저장탱크의 부속 장치(압력계, 온도계, 액면계, 드레인밸브 등) 중 일부가 파손되었고 여기에서 새어나오는 가스에

불이 붙었다. 불은 사고지점 옆에 있던 운전차량과 이웃 저장탱크로 확대되었으며 저장탱크를 계속 가열시켜 탱크의 내부압력이 증가되었다.

LPG 30톤 탱크는 원통 직경 2.5m, 길이 14m, 두께 1.7mm로서 옥외탱크는 콘크리트 가대위에 설치되어 있었다. 이 옥외탱크에는 가스누설 경보기, 소화기 및 살수설비가 설치되어 있었다.
