## 아연도금강판의 CO<sub>2</sub> 용접특성(1) - 용접부 결함의 종류와 특성 -

## CO<sub>2</sub> Weldability of Zn Coated Steel Sheet (1) - Weld Defects and Its Characteristics in Welds -

Characteristics of the weld defect, such as a blowhole and a pit in lap-jointed fillet CO<sub>2</sub> welds of Zn-coated steel sheet were studied in order to make clear the sequence of the blowhole formation during welding.

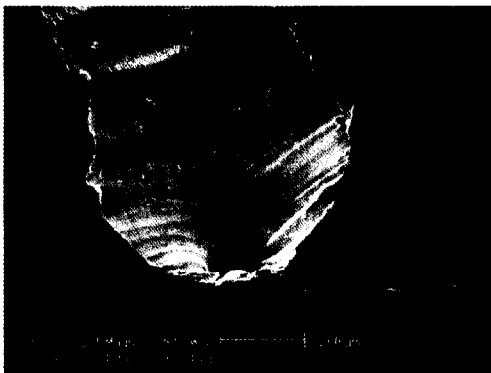
(a) Upper part

(b) Lower part

Photo. 5 SEM images within the blowhole

Photo.5는 용접비드에 수직한 절단면에서 관찰된 전형적인 blowhole의 내부를 상·하부로 구분하여 SEM으로 관찰한 예를 나타낸 것이다. 먼저 결합 상·하부의 전체적인 형상과 크기의 변화로부터, 결합은 생성과 동시에 폭 방향으로 확장하지만, 폭 방향으로의 성장은 즉시 정체되고 주로 길이방향으로 성장이 지속되었음을 알 수 있다. 두 판재의 겹침부 기점근방의 사진인 (b)에 의하면, 결합의 하부는 표면이 비교적 매끈하며, 두 판의 겹침부로부터 상부쪽으로 줄

무늬가 좁은 간격으로 형성되어 있음을 알 수 있다. 이러한 무늬는 하부의 아래쪽에서 집중적으로 관찰되며, 상부로 갈수록 간격이 넓어지고 형상도 불분명해짐을 알 수 있다. 또한 결합의 중·상부에서는 하부에 비해 표면이 약간 거칠어지며, 띠상으로 부분적인 돌기가 존재함을 볼 수 있다. 한편 결합의 상부에서는 (a)에서 볼 수 있는 바와 같이, 우측상단에서 좌측하단으로 비스듬히 경계선이 존재하고, 경계선의 상부에는 전체적으로 돌기가 분포하고 있으며, 오목하고 둥근 형상을 나타내고 있다.

이러한 결합의 전체적인 형상적인 특징은 용접부에서 일반적으로 볼 수 있는 주상정조직의 발달경향과 일치하여 이들 사이에는 밀접한 관계가 있을 것으로 판단되었다. 즉 위에서 관찰한 결합의 형상에 의하면, 하부에서 생성된 가스가 압력의 상승과 함께 상부로 이동하며, 특히 좌측하단에 비해 우측상단으로 빠르게 이동한다는 사실을 추측할 수 있다. 이러한 가스는 시간의 경과와 함께 결합을 성장시키면서 최상부에 모이게 되지만 압력이 낮아지게 되고, 용융지 표면의 응고도 진행되어 더 이상 결합의 성장에 기여하지 못하게 됨으로써 회전운동을 하면서 역할을 마무리하는 것으로 생각된다.
