## ESPI를 이용한 복합재료 구조물의 결함 검출

### Detection of Defects in Composite Structures by using ESPI

**초 록** 본 논문에서는 ESPI 시스템을 이용하여 복합재료 구조물의 인위, 자연 결함을 검출하였다. 복합재료 구조물에서의 ESPI의 적용성을 알아보기 위해 복합재료 적층판 시험편, 하니컴 구조물 시험편, 접착조인트 시험편을 사용하였다. 결함을 검출하기 위해 시험편의 표면변형을 쉽게 발생시킬 수 있는 열하중법을 선택하였다. 실험결과는 ESPI를 이용하여 복합재료 구조물의 결함을 쉽게 검출할 수 있고, 다른 여러 복합재료 구조물의 결함의 검출에도 적용할 수 있을 확인하였다.

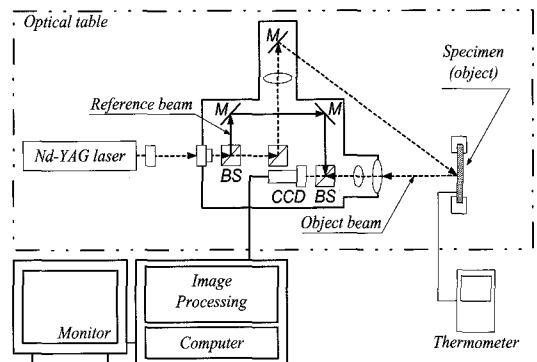
Fig. 5 Schematic diagram of ESPI system for measuring out of plane displacement

온도측정장치는 TSE-1300 digital thermometer를 사용하였다. 면외변위 측정을 위한 광학계의 구성은 Fig. 5와 같이 배열된다.
