부식이 강트러스 철도교의 응력특성에 미치는 영향

1. 서 론

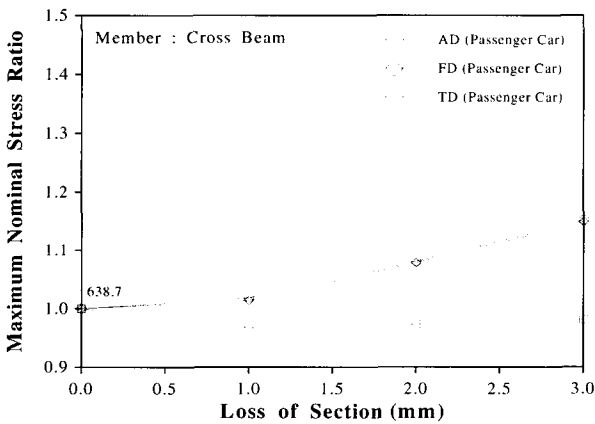
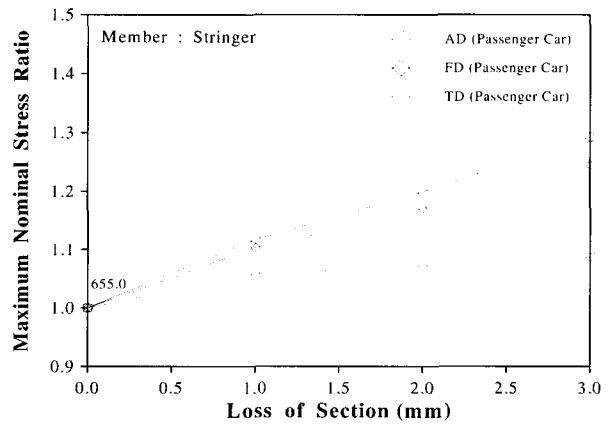
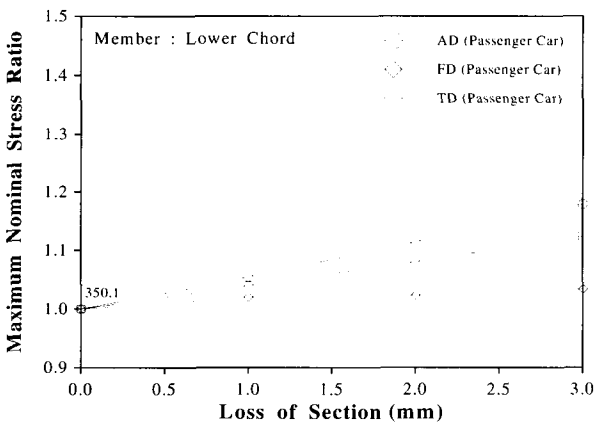
그림 9 부재별 최대응력 변화특성

그림 8에서 나타난 시간이력해석결과로부터 열차주행시 각 손상유형에 따른 가로보, 세로보, 하현재 및 사재에서의 최대응력 변화양상을 무손상인 경우에 발생하는 최대응력을 1로 해서 나타내면 그림 9와 같다.

그림 9에서 최대응력은 단면감소에 따라 증가하는 일반적인 경향을 나타내었으나 최대응력의 증가경향은 부재특성 및 손상유형에 따라 다른 것을 알 수 있었다.

바닥틀 부재인 가로보와 세로보는 바닥틀 부재에서 손상이 발생하는 경우 발생응력이 손상정도에 비례해서 증가하는 경향을 나타내고 있고 트러스 부재에서 손상이 발생하는 경우 바닥틀 부재의 발생응력에는 큰 변화가 없으며, 특히 가로보의 경우 트러스 부재의 손상이 미치는 영향이 작은 것을 알 수 있었다.

한편 트러스 부재인 사재와 하현재는 트러스 부재에서 손상이 발생하는 경우 발생응력이 손상정도에 비례해서 증가하는 경향을 나타내고 있으나, 바닥틀 부재에서 손상이 발생하는 경우 트러스 부재의 발생응력에는 영향이 작은 것을 알 수 있었다.

그림 10은 그림 9에서 나타난 최대응력 변화특성과 유사한 경향을 나타내고 있음을 알 수 있는데, 사재의 경우 다소 차이가 존재하는 이유는 그림 3 및 그림 8에서 나타난 사재의 응력이력선도에서 알 수 있는 바와 같이 기관차하중과 객차하중에 의한 발생응력의 차이가 크기 때문인 것으로 생각된다.

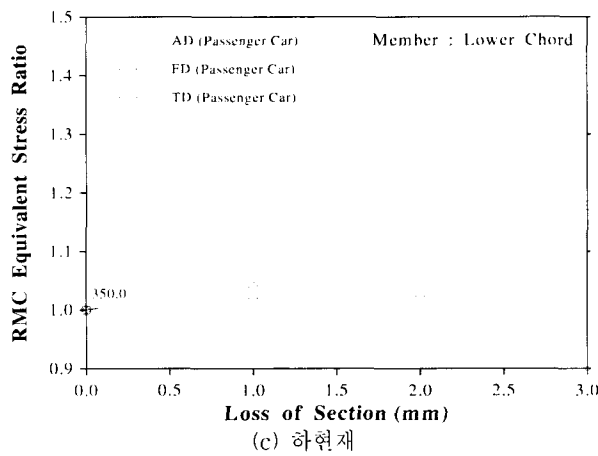
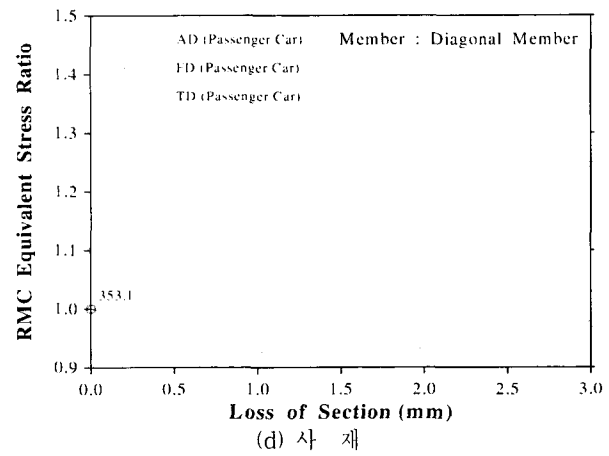
그림 10 부재별 RMC 등가응력 변화특성

그림 8에서 나타난 각 손상경우별 시간이력해석결과에 기초해서 산정한 응력빈도히스토그램으로부터 컷오프비율을 15%로 해서 각 부재별 RMC 등가응력을 산정한 결과를 무손상인 경우를 1로 해서 나타내면 그림 10과 같다.

이로부터 트러스교의 경우 바닥틀 부재와 트러스 부재 상호간에 미치는 영향은 매우 미미하므로 강트러스 철도교의 부식에 대한 영향 평가시 바닥틀 부재와 트러스 부재를 구분해서 관리하는 것이 바람직할 것으로 생각된다.
