알루미늄의 Silane 표면처리에 따른 Al/CFRP 이종재의 피로특성

An Experimental Study on the Fatigue Characteristics of Silane-Treated Al/CFRP Composite Material

Keywords : Composite patch, Fatigue crack growth, Silane treatment

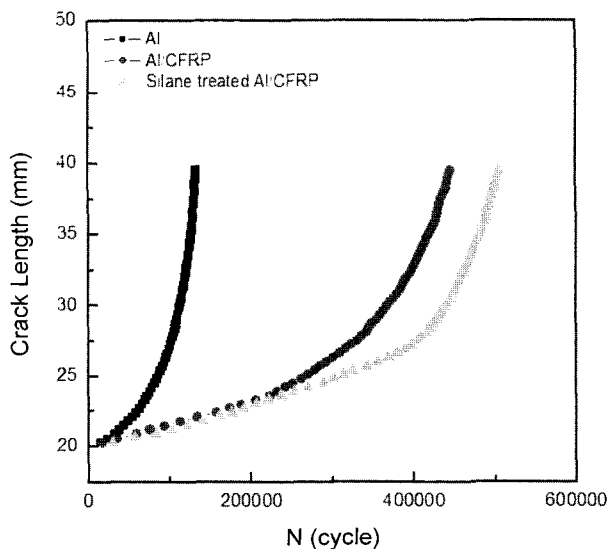
Fig. 4. Comparison of experimental data for the fatigue life of unpatched Al, patched Al/CFRP and silane-treated Al/CFRP.

균열전파거동을 해석하기 위해서는 균열길이 (a)에 대한 반복하중 수(N)가 필수적인 정보이다. 그림 4는 알루미늄, 표면처리하지 않은 알루미늄을 적용한 Al/CFRP, 표면처리된 알루미늄을 적용한 Al/CFRP의 반복하중 수에 대한 균열길이 진전을 나타낸다. 그림 4에서 나타나 있듯이 복합재 패치로 알루미늄의 균열을 보수할 경우 균열진전이 상당히 느린 것을 알 수 있다.

초기균열 진전 시 반복하중 수를 비교할 경우 알루미늄은 약 15000 cycle에서 균열이 발생하는 반면에 복합재 패치로 보수된 알루미늄의 경우는 약 18000 cycle 정도에서 균열이 발생하여 약 20% 정도의 피로수명이 증가되었다. 또한 10 mm의 균열 진전 시 균열누진을 비교한 결과 복합재 패치로 보수한 알루미늄의 경우 보수하지 않은 알루미늄 보다 약 3배 정도의 균열누진이 발생하였고, 실란처리를 한 알루미늄의 경우는 약 4배 정도의 더 큰 균열누진이 발생되었다. 완전파단까지의 피로수명을 비교한 결과 복합재 패치로 보수한 알루미늄의 경우는 약 470000 cycle인 반면에 보수되지 않은 알루미늄의 경우는 약 130000 cycle 정도에서 파단이 발생하였다. 또한 실란처리를 한 알루미늄의 경우에는 약 530000 cycle에서 파단이 발생하여 표면처리 하지 않은 경우에 비해 약 13% 피로수명이 증가하였다.

선단에 작용하는 집중하중이 복합재 패치로 인해 분산되어 작용하는 것이 가장 큰 원인으로 판단된다. 그리고 실란처리 유무에 따른 균열누진은 그림 4에서 나타나 있듯이 작용하는 반복하중수가 200000 cycle까지는 비슷한 균열진전을 보이지만 그 이후로는 실란처리를 한 알루미늄의 경우 더 큰 균열누진이 발생함을 알 수 있다. 이는 실란 커플링제의 polymer modification, sealant wet adhesion 및 filler dispersion 향상 등의 효과로 인해 알루미늄과 복합재 패치와의 접착력이 향상되어 균열누진이 발생한 것으로 판단된다.

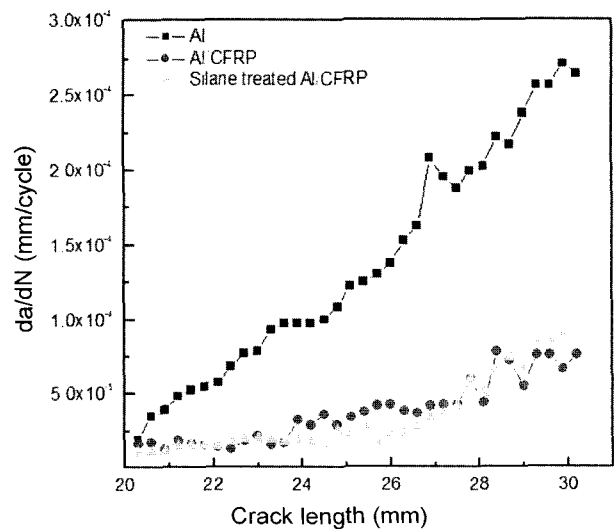
Fig. 5. Comparison of fatigue crack propagation rate for unpatched Al, patched Al/CFRP and silane-treated Al/CFRP.

그림 5는 세 경우에 대해 균열전파속도를 나타낸 그래프이다. 그림 5에 나타나있듯이 복합재 패치로 보수한 알루미늄은 보수하지 않은 알루미늄과 상당히 큰 차이의 균열전파속도를 나타낸다. 그러나, 표면처리를 한 알루미늄/CFRP와 하지 않은 알루미늄/CFRP의 경우 초기 균열진전속도는 비슷함을 알 수 있다. 그러나 어느 정도의 균열이 진전한 후에는 균열진전 속도에 차이가 나타난다. 이는 균열이 어느 정도 진전된 후에 표면처리 효과가 나타나는 것을 보여주는 것이라 할 수 있다. 즉 초기에는 표면처리 유무에 상관없이 계면분리가 일어나지 않아 차이가 발생하지 않는다. 그러나 균열이 어느 정도 진전되면 (피로하중 수가 증가하면) 알루미늄과 CFRP 계면에서 미소크랙 등이 발생돼 계면분리가 일어난다. 이때 실란으로 표면처리 한 경우, 표면처리 하지 않은 경우에 비해 계면 접착력이 증가해 계면분리가 덜 발생하게 된다. 따라서 좀 더 큰 균열진전 속도의 누진이 발생하게 된다.
