## HVOF 용사된 NiCoCrAlY 코팅의 산화막 관찰

### Microstructural Observation of Scales formed on HVOF-sprayed NiCoCrAlY Coatings

**Abstract** High velocity oxy-fuel sprayed NiCoCrAlY coatings were oxidized between 1000 and 1200°C in air, and the oxide scales were examined by XRD, SEM/EDS, and EPMA. The unoxidized coatings consisted mainly of  $\gamma'$ -Ni<sub>3</sub>Al, with some  $\gamma$ -Ni. The major oxide formed on the coatings was  $\alpha$ -Al<sub>2</sub>O<sub>3</sub>. Additionally, (CoCr<sub>2</sub>O<sub>4</sub>, CoAl<sub>2</sub>O<sub>4</sub>) spinels and Al<sub>5</sub>Y<sub>3</sub>O<sub>12</sub> coexisted. NiO was not found, despite of high amount of Ni in the coating. Below the oxide layer, internally formed Al<sub>2</sub>O<sub>3</sub> existed.

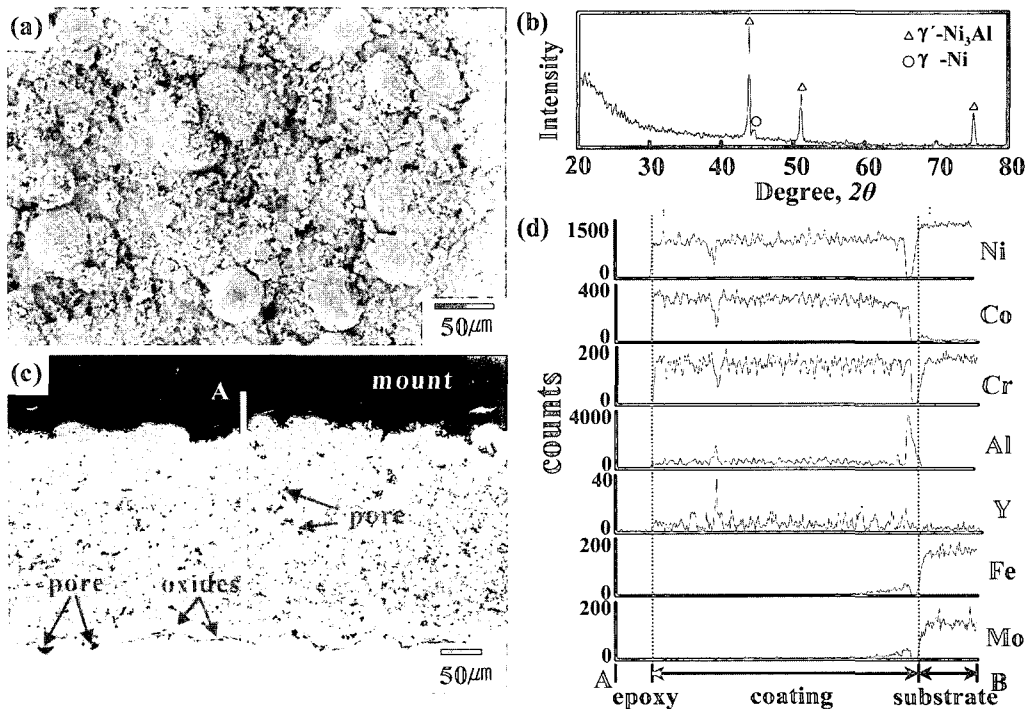
Fig. 1. HVOF-sprayed Amdry 9954 coating. (a) SEM top view ( $\times 300$ ), (b) XRD pattern, (c) etched EPMA cross-sectional image ( $\times 200$ ), (d) line profiles of (c).

Fig. 1은 HVOF법으로 준비된 Amdry 9954 용사코팅 시편에 대한 분석결과이다. 용사중 금속분말은 부분적으로 용융된 상태로 빠른 속도로 기판에 부딪히기 때문에 Fig. 1(a)의 코팅층은 거친 표면의 미세한 입자들로 구성되어 있음을 알 수 있다. 용사층에 대한 X선 회절 패턴인 Fig. 1(b)에서 주된 상은  $\gamma$ -Ni<sub>3</sub>Al, 부가 상은  $\gamma$ -Ni로 이루어져 있으며, 나머지 코팅 조성 성분은 이들 두 상에 용해되어 있거나 그 양이 작아서 나타나지 않는다. 또한, HVOF용사법을 이용하였기 때문에 금속분말의 용사중 산화가 억제되어 산화물은 회절패턴에서 관찰되지 않는다. 그런데, LPPS법과 APS법으로 용사된 Amdry 9954는  $\gamma$ -Co,  $\beta$ -NiAl로 이루어져 있음을 Narumi 등<sup>4)</sup>은 보고하였고, Amdry 9954와 유사한 조성일 것으로 추측되는 CoNiCrAlY(8Al, 12Al)의 두 종류 시편으로 나머지 조성은 밝혀지지 않았음을 VPS할 경우 코팅은 상당량의  $\gamma$ -Ni/ $\gamma$ -Ni<sub>3</sub>Al과 소량의  $\sigma$ -CrCo로 구성됨을 Brandle 등<sup>6)</sup>은 보고한 바 있다. 본 연구에서  $\beta$ 상과  $\sigma$ 상은 검출되지 않았는데, 이는 입자크기, spray gun-기관거리, 기관온도, 연료기체의 조성, 연소가스내 free oxygen의 양 등 다양한 인자들이 코팅층내에 존재하는 상의 종류에 큰 영향을 미치기 때문으로 사료된다. 이와 유사하게, APS법으로 용사된 Amdry 962 (Ni-22Cr-10Al-1Y)의 경우  $\gamma$ 상만이, Amdry 964 (Ni-31Cr-11Al-0.6Y)의 경우  $\gamma$ 상

과 Cr 함량이 높아서 생긴  $\alpha$ -Cr상이 공존함을 Choi 등<sup>7,8)</sup> 보고하였으나, Haynes 등<sup>9)</sup>은 VPS법으로 용사시킨 Amdry 962의 경우  $\gamma$ 상과  $\beta$ 상으로 되어있음을 보고한 바 있다. 에칭된 횡단면 사진인 Fig. 1(c)에서 코팅층은 비교적 치밀하고, splat 사이의 접합상태도 양호함을 알 수 있으나, 코팅과 기판 계면에는 약간의 기공과 산화막이 존재하고 있다. 사용한 에칭액은  $\gamma'$  에칭액 (60 ml 90% 젯산+10 ml 37% 염산+65 ml 70% 질산)으로서  $\gamma'$ 와  $\beta$ -NiAl상만 에칭시키고  $\gamma$ 상과 탄화물상은 에칭시키지 않는 성질을 가진 것이었다.<sup>10)</sup> 상호 혼재되어 있는 상들이 코팅/기판 계면에서는 급냉되어 크게 미세화될 뿐만 아니라 원자번호가 작은 Al이 Fig. 1(d)에 나타낸 바와 같이 용사 공정 중 분말 공급의 불균일 등의 이유로 인해 편석되어 마치 얇은 회색띠가 존재하는 것처럼 Fig. 1(c)에 보인다. 횡단면에 대한 EPMA 선분석결과인 Fig. 1(d)에서 용사된 대부분의 금속원소들이 대체로 균일하게 분포되어 있으나 산소친화도가 매우 높은 Al과 Y는 편석되어 있다. 이러한 편석현상은 산소친화도가 높은 금속원소들은 용사중 분위기 내의 산소와 일부 반응하여 oxide stringer를 만들을 완전히 피할 수는 없기 때문으로 사료된다.

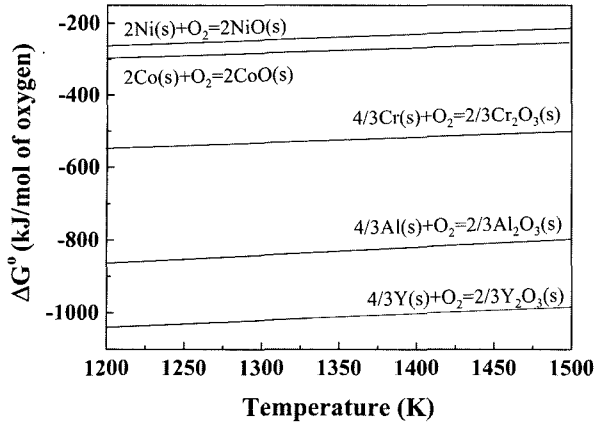
Fig. 2. Ellingham diagram of possible oxides that can be formed on NiCoCrAlY.

Fig. 2은 준비한 용사코팅시편의 고온산화시 생성가능한 산화물의 표준 반응자유에너지,  $\Delta G^{011}$ 에 대한 Ellingham 도표이다. 순수한 원소로부터 산화물이 생성될 때는 Y<sub>2</sub>O<sub>3</sub>, Al<sub>2</sub>O<sub>3</sub>, Cr<sub>2</sub>O<sub>3</sub>, CoO 및 NiO의 순으로 열역학적으로 불안정해진다. 산화 활성화원소(OAE; Oxygen Active Element)인 Y 또는 OAE-산화물(AiYO<sub>3</sub> 또는 Al<sub>5</sub>Y<sub>3</sub>O<sub>12</sub>)의 역할은 아직까지 확실히 밝혀지지 않았으나, 산화과정중 1)

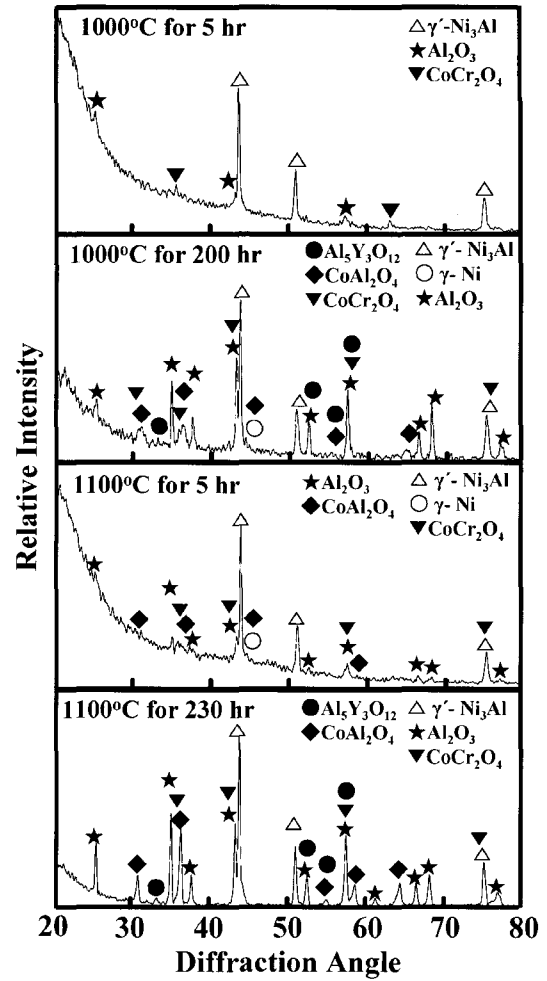
Fig. 3. XRD patterns of HVOF-sprayed Amdry 9954 coating after oxidation.

Fig. 3은 Amdry 9954 용사코팅재를 여러 조건에서 산화시켰을 때 얻은 대표적인 X선 회절패턴으로서 산화막이 얇아서 코팅의 주 구성성분인 Ni<sub>3</sub>Al이 보이며 산화전과 동일하게 Ni<sub>3</sub>Al가 Ni보다 더 많이 존재하였다. 산화조건과 무관하게 코팅층내에서 양이 4번째로 많은 Al의 산화물인 α-Al<sub>2</sub>O<sub>3</sub>가 주된 산화물이었고, CoCr<sub>2</sub>O<sub>4</sub> 및 CoAl<sub>2</sub>O<sub>4</sub> 스피넬들이 부가 산화물이었다. Amdry 9954시편의 산화시 Ni의 함량이 32.5%로 높아 NiO가 생길 수 있으나, Fig. 2에 의하면 Ni는 상대적으로 귀하여 X선 회절시험에서 검출될 정도로는 산화되지는 않았다. 코팅층 내의 함량이 0.5%로 가장 낮은 Y의 산화물은 산화정도가 작을 때에는 나타나지 않았으나 (예, (1000, 1100, 1200)°C/5시간, 1100°C/22시간, (1100, 1200)°C/50시간), 산화가 많이 진행된 경우에는 Al<sub>5</sub>Y<sub>3</sub>O<sub>12</sub>로 나타났다 (예, (1000, 1200)°C/200시간, 1100°C/(150, 230)시간).

등<sup>5)</sup>에 의하면 HVOF된 NiCoCrAlYRe 용사코팅을 대기 중 850°C, 1050°C에서 산화시키더라도 Al<sub>2</sub>O<sub>3</sub>의 변태가 거의 관찰되지 않아서 θ→α상으로 천이가 무척 빨리 일어남을 보고하였으나, Iwamoto 등의<sup>14)</sup> laser clad NiCrAlY 코팅막에 대한 대기중 1000~1200°C, 4~100시간의 산화시에는 초기단계에서 θ상이 관찰되었고, Brandle 등은<sup>6)</sup> VPS된 NiCoCrAlY 코팅막에 대한 대기중 1050°C에서의 산화실험에서 6시간째에는 θ상이, 500시간째에는 α-Al<sub>2</sub>O<sub>3</sub>, Cr<sub>2</sub>O<sub>3</sub>, CoO, NiAl<sub>2</sub>O<sub>4</sub>상들이, 4000시간째에는 α-Al<sub>2</sub>O<sub>3</sub>, Cr<sub>2</sub>O<sub>3</sub>, CoO상들이 관찰되었다고 보고한 바 있으며, Haynes 등은<sup>9)</sup> VPS된 Amdry 962의 경우 대기중, 1150°C, 1시간 산화시켰을 때 산화물은 α-Al<sub>2</sub>O<sub>3</sub>, NiAl<sub>2</sub>O<sub>4</sub>, NiO, Y<sub>2</sub>O<sub>3</sub> (차후 Al<sub>2</sub>O<sub>3</sub>와 반응하여 Al<sub>5</sub>Y<sub>3</sub>O<sub>12</sub> 또는 AlYO<sub>3</sub>로 변태됨)로 이루어짐을 보고한 바 있다. 이와같이 연구자에 따라 θ-상이 관찰되기도 하고, 없기도 하여 본 실험에서도 산화초기 단계에서의 θ-상의 형성유무를 확인하기 위해 다음과 같이 초기단계 시편에 대해 분석하였다. 앞의 Fig. 3에서 θ-상은 검출되지 않았지만, 그 양이 적을 경우 X선시험에서 검출되지 않을수도 있다. θ-상은 독특한 whisker 또는 blade 모양을 가지기 때문에 둥글거나 주

NiO는  $Al_2O_3$ 와 반응하여  $NiAl_2O_4$ 로 될 것으로 예상되지만, Fig. 3의 X선 분석에서는 그 양이 적어서 검출되지 않았다. 둘째, ②위치에 존재하는 산화물은 이미 ①지역 산화물이 표면을 덮고 있어서 산소퍼텐셜이 낮아져 모든 성분이 유사한 속도로 산화되지는 않고, 코팅조성에 따라 산소와의 친화력이 강하고 그 양도 많은 Al이 우선적으로 산화되거나 (Fig. 5(a)), Ni와 Cr이 우선적으로 산화되는 현상이 일어난다 (Fig. 5(b)). 산화막아래의 코팅에서 산화막에서의 Al의 소모에 따라 산소친화도가 높은 Al이 크게 결핍되어 있다.

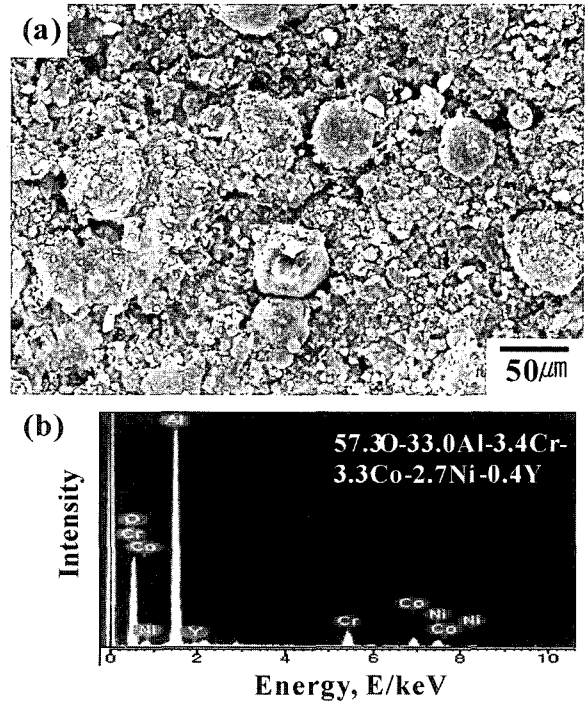
Fig. 4. SEM/EDS analysis on HVOF-sprayed Amdry 9954 coatings after oxidation at 1200°C for 5 hr. (a) top view, (b) EDS spectrum.

산화에 따른 Amdry 9954 용사코팅제의 표면 조직사진과 EDS 분석결과를 Fig. 4에 나타내었다. 외부산화막의 표면 형상은 산화전과 유사하게 Fig. 4(a)와 같이 전반적으로 거친 표면을 가지고 있었다. 고배율로 확대하여 표면형상을 관찰하였을 경우에도  $\theta$ -whisker는 존재하지 않았다. 이와 같이,  $\theta \rightarrow \alpha$ 상의 천이속도는 산화온도, 용사합금의 조성에 큰 영향을 받는 것으로 사료된다. 한편 1200°C, 5시간 산화시킨 후, 시편표면에 대한 EDS 분석결과인 Fig. 4(b)에서 Al이 다량 존재하여 외부산화막에는 X선 회절시험에서 판별된  $\alpha$ -Al<sub>2</sub>O<sub>3</sub>, CoAl<sub>2</sub>O<sub>4</sub>, Al<sub>5</sub>Y<sub>3</sub>O<sub>12</sub>이 표면에 많이 존재하며, 약간의 Cr 산화물도 같이 형성됨을 알 수 있다.

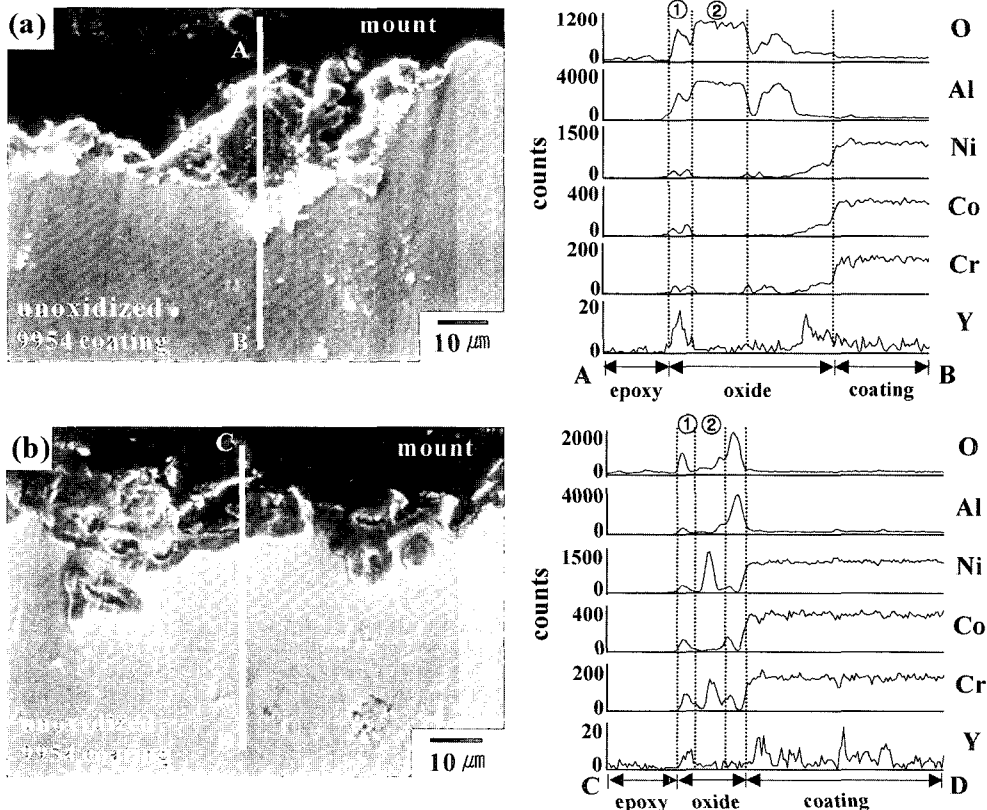
Fig. 5. Cross-sectional image and corresponding EPMA line profiles of HVOF-sprayed Amdry 9954 coating after oxidation. (a) 1200°C for 50 hr, (b) 1100°C for 100 hr.

Fig. 5에 아직까지 산화되지 않고 남아있는 Amdry 9954 시편위에 형성된 산화막에 대한 EPMA 횡단면 분석결과를 나타내었다. Al이 주성분인 산화막은 치밀하지도 않고 접착력도 좋지 않아 쉽게 일부 박리가 일어났다. 또한, 산화막의 두께도 균일하지 않았으며, 이는 시편제조시 발생한 용사코팅조성의 국부적인 불균질에 기인한다. Fig. 5(a)와 (b)의 EPMA 선분석결과로부터 다음의 사실을 알 수 있다. 첫째, ①위치에 생긴 산화물은 시편이 처음 산화될 때의 것으로서, 코팅 구성성분 모두가 산소와 접할 때 Al<sub>2</sub>O<sub>3</sub>, CoO, NiO, Cr<sub>2</sub>O<sub>3</sub>, Y<sub>2</sub>O<sub>3</sub>가 생기는데, 더욱 안정한 산화물이 되도록 Al<sub>2</sub>O<sub>3</sub>는 CoO와, CoO는

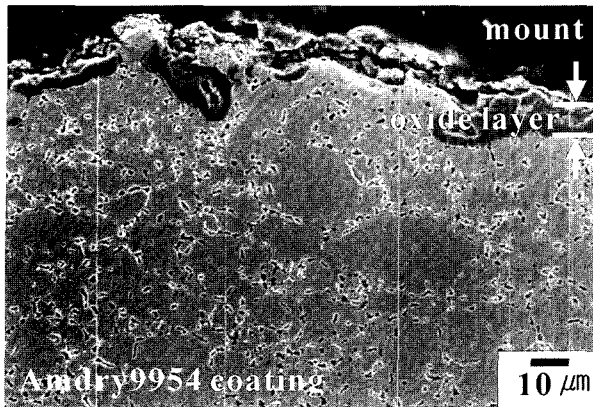
Fig. 6. Cross-sectional SEM image of HVOF-sprayed Amdry 9954 coating after oxidation at 1200°C for 50 hr.

Fig. 6은  $\gamma$  에칭액으로 에칭된 Amdry 9954 시편에 대한 SEM 횡단면 조직사진이다. 산화되지 않고 남아있는 코팅층은 EDS 분석으로 확인된  $Al_2O_3$  입자들이 조대화된 splat의 경계면 또는 입자간 경계면을 따라 존재하므로 불균일한 두께의 취약한 산화층을 가로질러 산소가 어느 정도 내부확산함을 알 수 있다.
