## The influence of mechanical damage on the formation of the structural defects on the silicon surface during oxidation

**Abstract** During oxidation process, several type of defects are formed on the surface of the silicon crystal which was damaged mechanically before oxidation. As the size of abrasive particle increases, multiple dislocation loops are produced favorably over oxidation-induced stacking faults, which are dominantly produced when ground with finer abrasive particle. These defects are not related with the crystal growth process like Czochralski or directional solidification. During directional solidification process, twins and stacking faults are the two major defects observed in the bulk of the silicon crystal. On the other hand, slip dislocations produced by the thermal stress are not observed. Thus, not only in single crystalline silicon crystal but also in multi-crystalline silicon, extrinsic gettering process with programmed production of surface defects might be highly applicable to silicon wafers for purification.

## 규소 결정 표면의 구조 결함의 형성에 미치는 기계적 손상의 영향

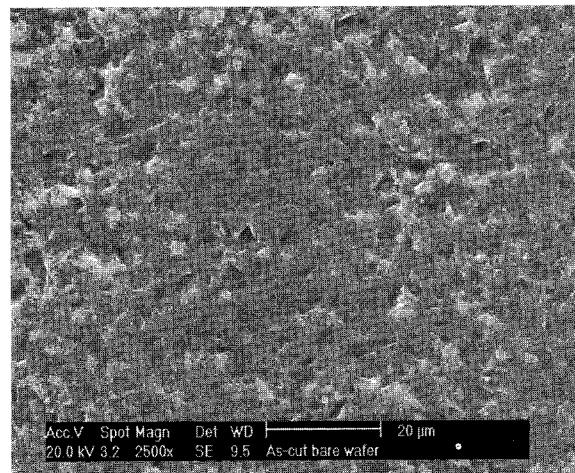
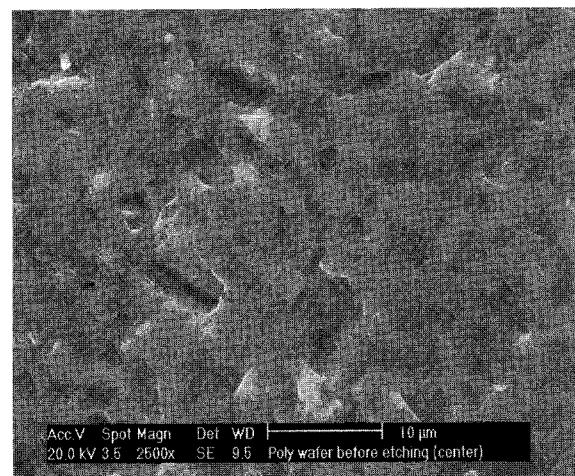
(a) Single crystalline silicon

(b) Poly crystalline silicon

Fig. 1. SEM image of silicon wafer surface sliced with wire saw ( $\times 2500$ ).

이용하여 결함속의 불순물의 제거도 가능 할 것이다. 즉 반도체 공정에서 사용되는 extrinsic gettering<sup>[1]</sup> 가능 할 것이다. 본 실험에서는 우선 이를 sawing 공정에 존재할 수 있는 결함을 관찰하였다. Fig. 1은 wire saw로 절단한 단결정과 다결정 실리콘 웨이퍼의 실험용 시편의 표면을 SEM을 이용하여 관찰한 결과이다. 사진에서 보듯이 표면이 너무 거칠어서 결함의 존재 여부를 확인할 수가 없다. 표면에 존재 가능한 결함의 관찰을 위하여 Wright 용액을 이용하여 식각을 한 후 현미경으로 관찰한 결과는 Fig. 2에 있다. 이 그림에서 보듯이 결함으로 인한 etch pit은 발견되지 않고 있다. 이들 결과로부터 규소 결정의 절단과정에서 전위 결함은 발생치 않음을 알 수 있다. 이것은 일반 금속과는 다르게 규소결정의 경우는 전위의 발생이나 이동이 상온에서 불가능하기 때문인 것으로 판단된다[6]. 다만 micro crack인 경우엔

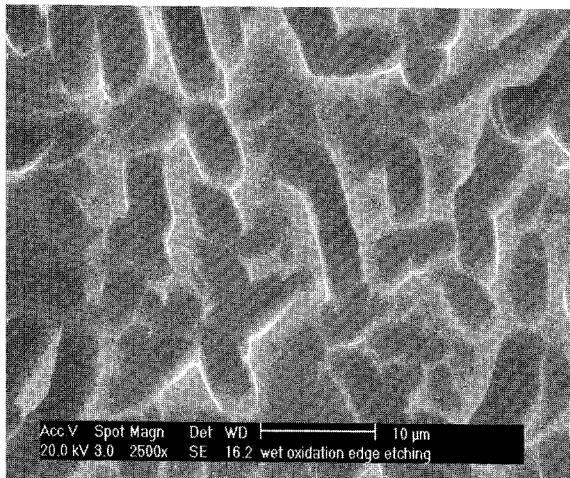
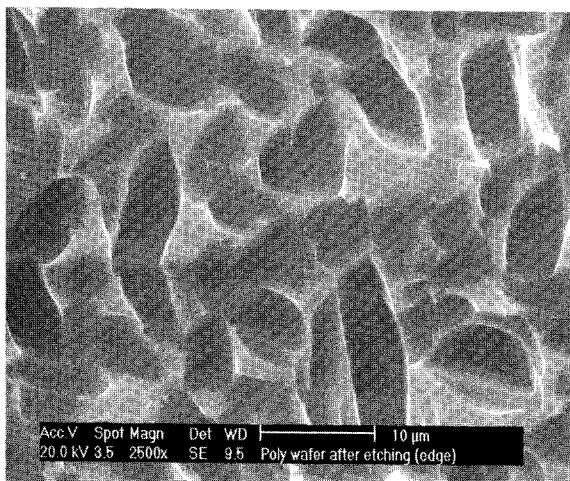
(a) Single crystalline silicon

(b) Poly crystalline silicon

Fig. 2. SEM image of the etched surface of the silicon crystal with Wright etching solution for 5 minutes. Before etching, both specimen have as-sliced surface ( $\times 2500$ ).

etching 공정에서 제거 되므로 존재하더라도 규명이 어려울 것으로 판단된다. 이와 같이 시편의 표면이 sawing 공정으로 거칠게 된 경우엔 기존의 식각의 방법으로는 결함을 관찰 할 수가 없다. 결함이 존재치 않더라도 기계적 손상이 존재한다면 산화공정에서 결함이 발생된다 [1]. 따라서 결함이 결정성장중에 발생하는 것과 산화공정에서 발생되는 것을 구분할 필요가 있다. 우선 다결정 규소에 존재하는 결정성장중 발생 될 수 있는 결함을 관찰하기 위하여 표면을 연마 하여 손상 층을 제거한 후에 결함을 관찰하였다. 단결정의 경우엔 결함이 존재하지 않으며 방향성옹고법으로 성장된 다결정 규소를 polishing 한 후에 현미경으로 관찰한 결과는 Fig. 3에 있다. 사진에서 보듯이 잘 발달된 결정립계가 보이고 결정립계 외에도 twin이 많이 존재함을 알 수 있다. 특이한 사실은

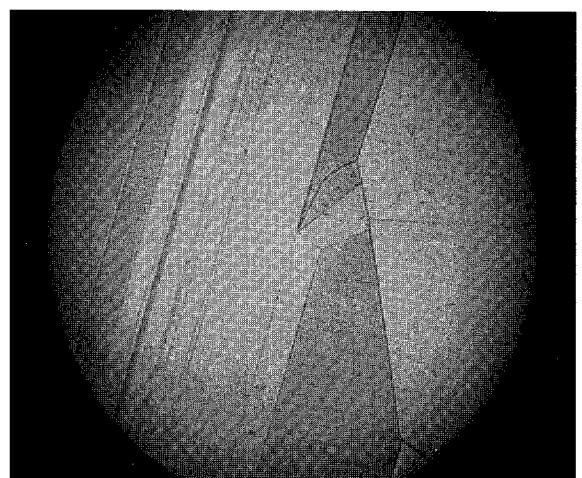
Fig. 3. Optical micrograph of the polished silicon crystal grown by directional solidification ( $\times 50$ , Wright etched for 5 minutes).

결정립계가 매우 직선적인 점이다. 또한 대부분의 전위의 etch pit 들이 twin 면에 존재하고 있고 또한 twin의 형상이 성장된 전위의 방향과 일치하고 있다. 이는 twin의 형성이 내부에 적층 결함을 갖고 있는 partial dislocation의 성장과 관련이 있다는 사실을 확인 할 수 있다[7]. 이들 결함들은 규소의 결정성장 후의 냉각단계에서 발생된 열 응력에 기인된 slip형 결함과는 그 형상이나 농도에서 차이가 있다. 사진에서 보듯이 시편 속의 결함의 농도는 약  $10^4/\text{cm}^2$ 로서 기존의 냉각 중에 열 응력에 의하여 발생된 slip 전위의 농도( $10^6/\text{cm}^2$ )에 비하여 매우 낮다. 만약에 냉각과정에서 발생되는 열응력에 의한 slip 전위가 고농도로 규소 결정 내부에 존재 할 경우 규소 표면에 인위적으로 발생시키는 결함이나 aluminum 혹은 phosphorous 등에 의한 strained layer를 이용한 gettering의 적용 가능성이 매우 낮아질 것이다. 결국 Czochralski 법이나 Dendritic Web 방법으로 성장되는 규소 결정 속에 존재(Czochralski법은 dislocated된 경우에 한함) 할 수 있는 slip형 전위의 농도에 비하여 저 농도의 slip 전위가 존재한 이유는 본 다결정 규소 시편의 준비과정에서 사용된 방향성 옹고법에 옹고 속도나 옹고후의 냉각 속도가 매우 낮게 적용된 것에 기인됨을 알 수 있다. 그 이유는 상기 두 방법은 결정성장 과정에서 발생되는 옹고 잠열의 제거가 argon gas를 이용한 결정의 냉각에 의존하는 반면, 본 다결정 규소 시편의 준비에서 사용된 방향성 옹고는 하부 pedestal로부터의 radiation에 의한 냉각에 의존하기 때문이다.

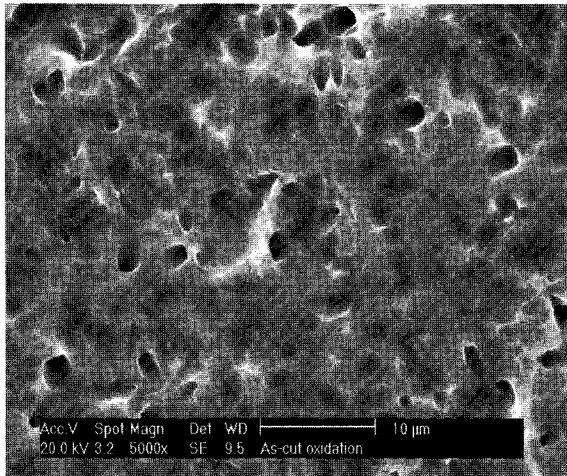
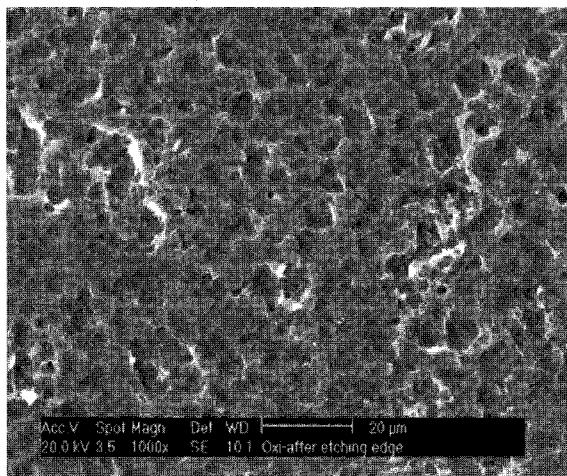
(a) Single crystalline silicon

(b) Poly crystalline silicon

Fig. 4. SEM image of silicon wafer surface oxidized with  $H_2O$ . Before oxidation, both specimen were sliced with wire saw ( $\times 2500$ , 1000, Wright etched for 5 minutes).

에 산화막이 형성되는 과정에서 silicon interstitial (Si(I))이 발생되는 사실은 확인되었다[8]. 이를 Si(I)는 적층 결합이나 전위를 발생시키는 것으로 알려져 있다[9]. Fig. 4에서는 wire saw로 slicing된 단결정과 다결정 실리콘 시편을  $1100^\circ C$ 에서 2시간 동안 습식산화 시키고 표면 관찰을 위하여 Wright 용액으로 식각 처리한 후 SEM으로 관찰한 결과를 보여 준다. 사진에서 보듯이 Fig. 3에서 보이는 결정 결합과는 다르게 결합들의 etch pit들이 dipole를 이루고 있음을 보이고 있다. 이를 etch pit들은 그 형상으로 보아 loop형 전위들로 예상된다. 또한 이들 결합들의 etch pit는 Fig. 4(a)에서 보듯이 표면이 (100)의 orientation을 갖는 단결정의 경우가 Fig. 4(b)의 다결정에 비하여 그 농도가 높다. 이 사실은 본 결합들의 발생 및 성장의 특성이 시편 표면의 방향성에 의존하는 사실을 보여준다. 이미 산화 적층 결합(OISF)의 경우

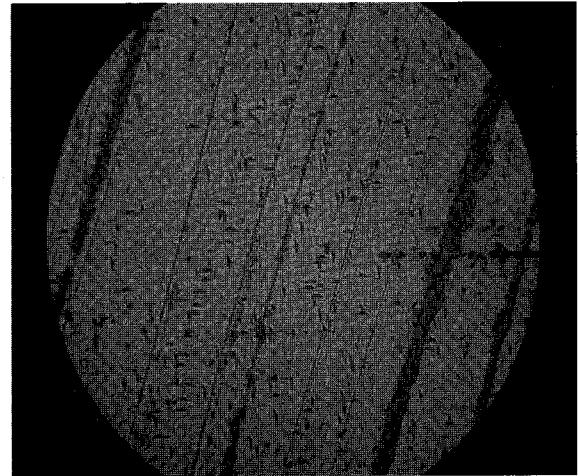
Fig. 5. Optical micrograph of the oxidized multi-crystalline silicon surface which was scratched with SiC paper (#800). (Wet oxidation at  $1100^\circ C$  for 2 hours, Wright etched for 5 minutes,  $\times 500$ ).

Wire sawing으로 sliced된 표면을 갖는 규소 결정의 경우 표면이 너무 거칠어서 식각의 방법으로 충분한 결합의 관찰이 용이 하지 않다. 따라서 기판의 표면을 매끄럽게 한 후에 손상을 가하여 손상에 의한 결합의 발생을 자세히 연구할 필요가 있다. 우선 다결정 시편의 표면 손상에 의한 결합발생 기구를 더욱 관찰하고자 시편을 polishing 하여 표면을 매끄럽게 한 후에 추가로 SiC paper로 낫은 밀도의 기계적인 손상을 준 다음 산화공정을 거친 후 식각 처리를 하였다. 결합의 관찰 결과는 Fig. 5에 나타나 있다. 이것을 표면의 손상이 없는 경우인 Fig. 3과 비교하여 보면 표면에 기계적인 손상이 존재하는 경우 고농도의 결합이 산화공정으로 인하여 발생하였음을 알 수 있다. 이들은 그 etch pit의 형상으로 보아 대부분이 산화 적층 결합(OISF)이다. 이 사실로부터 다결정 규소라도 표면에 기계적인 손상이 존재하면 산화공정에 의하여 결합이 발생될 수 있음을 보았다. 이 사실은 다결정 규소 기판의 minority life time을 늘이는데 사용되는 gettering의 방법중에 aluminum이나 phosphorous 층을 이용한 방안 이외에 표면 결합을 이용한 방안도 고려 될 수 있는 가능성을 보았다.

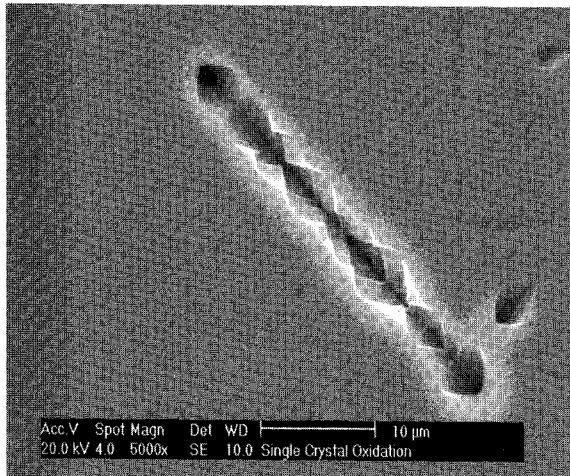
Fig. 6. SEM image of the etched surface of the silicon wafer oxidized at 1100°C for two hours in wet atmosphere. Before oxidation, the surface was polished with diamond slurry of 6 μm particle ( $\times 5000$ ).

다음에 규소 표면에 존재하는 기계적 손상의 크기에 따른 발생 결합의 종류에 대하여 관찰하였다. 시편은 단결정 규소를 사용하였으며 결합 관찰을 용이하게 하기 위하여 표면을 polishing 하였고, 가해지는 기계적인 손상은 입자크기가  $6 \mu m$ 와  $0.05 \mu m$ 인 diamond slurry를 이용하였다. Fig. 6은  $6 \mu m$  크기의 diamond slurry로 기계

적인 손상을 가한 시편을 산화 및 식각 공정을 거친 후 SEM으로 관찰한 결과이다. 사진에서 보듯이 3가지의 결함이 관찰되고 있다. 우선 기존의 반도체용 규소 뒷면에 extrinsic gettering을 위하여 가해지는 기계적인 손상(wet blasting)에 의하여 주로 발생되는 산화적충결함(OISF)이 보인다. 또 하나는 커다란 multiple 형태의 loop이다. 이것은 그 형상으로 보아 multiple dislocation loop으로 판단된다. 다음에는 그 etch pit의 형상이 동굴형인 소형 결함이다. 이 동굴 형 etch pit도 역시 어떤 형태의 선결함(전위)으로 인하여 발생된 것으로 판단된다. 여기서 흥미로운 것은 OISF와 이들 loop 형태의 전위로 판단되는 etch pit이 이루는 각도가 약 45°라는 사실이다. 즉 이들이 서로 동일 결정면상에 존재하지 않는다는 사실이다. 이미 OISF는 규소의 {111} 결정면에 존재하는 것이 알려져 있다[11]. 즉 이 산화 적충 결함(OISF)은 면간 거리가 가장 긴 {111} 결정면 사이에 규소의 Si(I)로 구성되고 있으므로 당연한 현상으로 이해된다. 그러나 이 대형 loop형이나 동굴 형의 etch pit을 야기시키는 결함은 {111} 결정면상이 아니라 {110} 결정면상에 놓여 있는 것으로 판단된다. 이것은 결국 이들 결함이 내부에 적충결함을 포함 하지 않은 전위일 것으로 유추된다. 즉 규소는 diamond cubic의 결정구조이므로 FCC와는 다르게 원자가 가장 조밀한 결정 면이 (111)이 아니라 (110)이다. 이들 결함들이 기계적인 손상만으로 형성 되지 않고 산화공정을 거친 후에 발생되는 사실로 보아 역시 산화공정 중에 발생되는 규소의 Si(I)로 인하여 발생된 결함으로 판단된다. 이미 과포화된 점결함들이 모여서 전위를 증식하는 기구는 소위 Bardeen-Herring 기구로서 알려져 있다[12]. 즉 과포화된 점결함은 전위의 climb force와 아래의 식으로 균형을 이루게 된다.

여기서 규소에 관한 상수들을 넣고 반지름이 약 25 μm (Fig. 6)인 전위의 상승을 위한 점결합의 과포화도( $C/C_o$ )를 계산하면 1.005가 된다. 이것은 규소 결정의 경우 산화공정을 위한 온도 1100°C에서는 점결합이 낮은 과포화도만 있어도 전위의 상승(climb)이 이루어져 증식이 가능 할 수 있음을 보여준다. 이로 인한 전위의 모습은 multiple dislocation loop의 형태가 된다[12]. 따라서 본 실험에서 관찰한 대형의 etch pit는 multiple dislocation loop에 의하여 기인된 것으로 판단된다.

다음에 동굴 형의 etch pit을 야기하는 결함은 이 대형 multiple dislocation loop과 동일한 방향성을 갖는다. 이는 이것이 OISF와는 다른 성질의 결함이고 오히려 multiple dislocation loop과 동일 성격의 결함임을 알 수 있다. 이것은 기계적인 손상이 있는 부위에서 산화 공정 중에 발생되는 과포화된 점결함들이 모여서 multiple dislocation loop으로 성장되는 과정에 있는 결함으로 유추된다. 이를 3가지 형태의 etch pit을 야기시키는 결함들은 모든 시편들이 동일한 산화공정을 거치므로 규소 표면에 존재하는 기계적인 손상의 크기에 따라 발생여부가 결정될 수 있음을 예상할 수 있다. 따라서 단결정 규소를 이용하여 Fig. 6의 시편에 사용된 slurry보다 작은 입자로 기계적 손상을 가한 경우를 살펴 볼 필요가 있다.

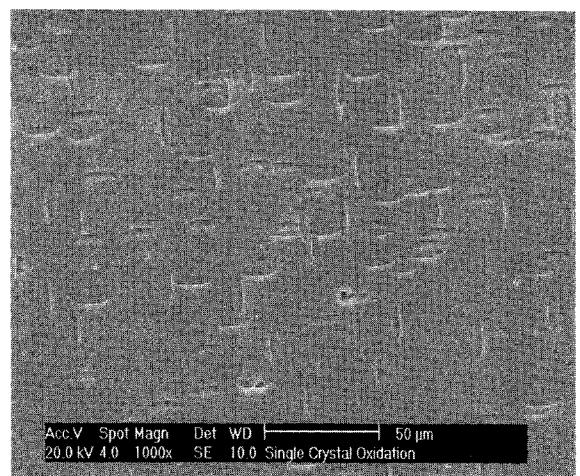
Fig. 7. SEM image of the etched surface of the silicon wafer oxidized at 1100°C for two hours in wet atmosphere. Before oxidation, the surface was polished with diamond slurry of 0.05 μm particle ( $\times 1000$ ).

Fig. 7은 0.05 μm 크기의 diamond 입자로 구성된 연마용 slurry를 이용하여 기계적인 손상을 가한 시편을 SEM으로 관찰한 결과이다. 그림에서 보듯이 대부분의 etch pit이 OISF로 기인된 것임을 보인다. 또한 동굴 형의 etch pit을 야기시키는 결함의 수는 Fig. 6의 시편보

다는 적고 대형 multiple dislocation loop으로 기인된 결함은 존재하지 않는다.
