AC 전류에 의해 용융된 나전선의 발열 특성

(The Heating Characteristics of Electric Bare Wire Melted by AC Current)

송길목* · 최충석 · 김향곤 · 김영석

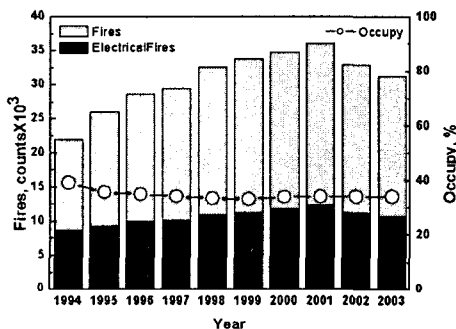
그림 1. 국내 전기화재 점유 현황
Fig. 1. Possession state of electrical fire in the inside of the country

국내에서 발생하고 있는 전기화재는 매년 가장 높은 점유율을 보이고 있다. 행정자치부의 통계자료에 의하면 1994년도부터 2003년도까지 최근 10년간 평균 30[%]를 상회하는 점유율을 보이고 있으며, 최근 2003년도에도 전체화재 건수가 약 3만 건에 이르고 있으며, 이 중 약 1만 건 정도가 전기화재인 것으로 집계되었다.
