# 중소도시 가로경관의 건축적 특성과 만족도분석 연구

-포항시 중앙상가로변을 중심으로-

## A Study on the Architectural Characteristics and Satisfaction Analysis of Street-scape in a Small and Medium City

최 무 현\*

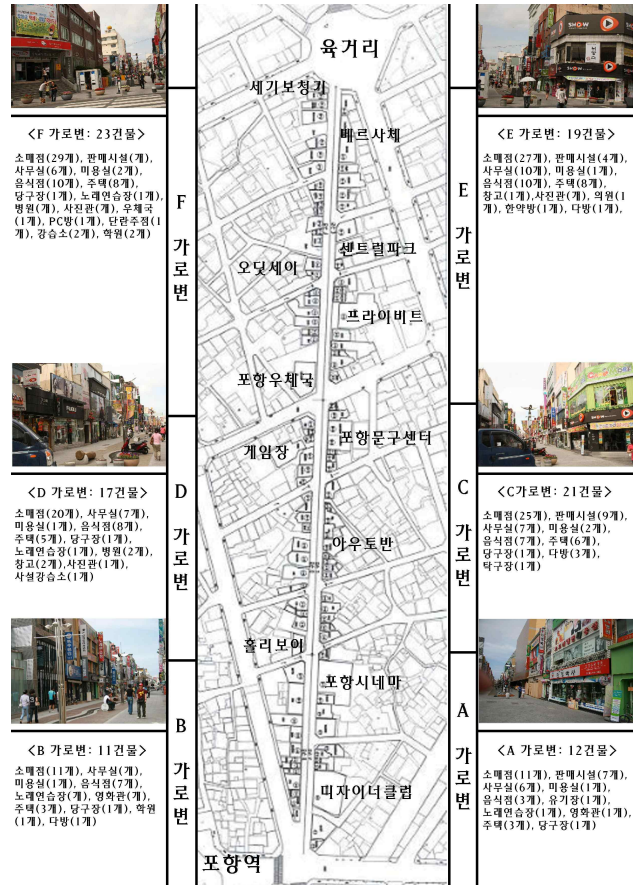
그림 3. 조사대상가로의 현황

5) 포항역앞 로터리에서 포항시네마 4거리까지 AB구간, 포항시네마 4거리에서 포항우체국 4거리까지 CD구간, 포항우체국 4거리에서 육거리까지 EF구간으로 구분하였다.
