◆ 특집 ◆ 가스터빈 블레이드 설계 기술 II

GTD111DS 의 기계적 성질 및 미세조직에 대한 열처리의 영향

Effect of Heat Treatment on Microstructure and Mechanical Properties of the Nickel Base Superalloy GTD111DS

1 한전 KPS GT 정비기술센터 (Department of Gas Turbine Technology Service Center, KPS)

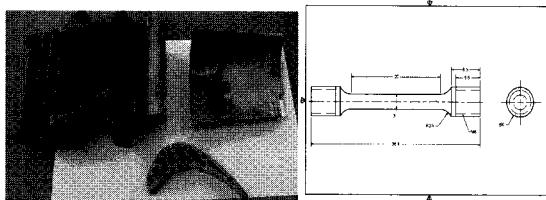
과 기계적 특성을 관찰하였다. 시편의 크기는 ASTM E8 의 규격에 따라 봉상 형태의 시편을 제작하여 사용하였다. Figure 1 은 블레이드의 에어포일(Airfoil)에서 채취한 시험편의 형상을 보여주고 있다.

Fig. 1 Shape of specimen

한 HIP 처리, HIP 처리후 후속 열처리의 차이에 따라 인장강도의 변화를 SHIMADZU 사의 AG-25TG를 사용 검사 하였다. 사용전에 하중, 변위 및 변형율에 대한 교정을 실시하여 정밀도를 확인하였다. 0.2mm/min 의 인장속도로 실험하였고, 시편 직선부의 두께는 3mm 이고 표점거리(Gage Length)는 20mm이며, 전체길이는 38mm이다. Table 1은 인장시험(Tensile Test) 결과를 보여주고 있다.

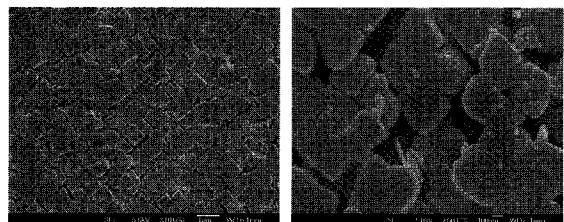
운전하지 않은 신재의 γ' 은 규칙적으로 일정한 형상을 가지고 분포되어 있으며, 크기는 0.4 μm 이고 모양은 입방체 모양을 하고 있다. 그러나 니켈기 초합금에서 관찰되는 2 차(Secondary) γ' 은 관찰되지 않는 것으로 보아 시효(Aging) 열처리를 시행하지 않은 재질이다. 또한 각각의 γ' 이 확실하게 구분된 형태가 아니고 서로 연결된 형태가 관찰되기도 한다.

Fig. 2 Microstructure of new material

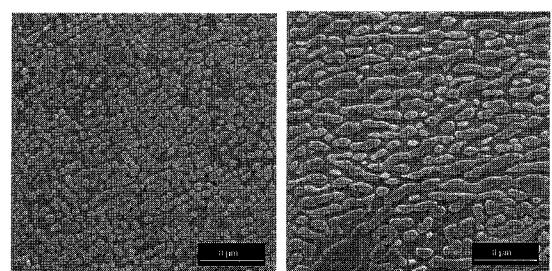
Figure 3 은 17,208 시간 동안 운전된 블레이드의 미세조직 사진이다. γ' 의 크기는 1.28 μm 이며, 2 차(Secondary) γ' 은 관찰되지 않았다. 오른쪽 미세조직 사진은 γ' 이 서로 연결되어 성장된 모양을 보이고 있으며, 이렇게 응력방향에 수직된 방

향으로 길게 성장한 레프팅(Rafting) 조직이 관찰되었다. 이러한 레프팅(Rafting) 현상은 주로 베켓의 에어포일의 표면에서 관찰된다. 레프팅(Rafting)은 온도와 응력의 영향을 많이 받는 블레이드의 표면에서 나타나고 냉각공기가 지나가는 냉각공 주변에서는 관찰되지 않는다.⁵

Fig. 3 Microstructure of 17,208 hour operated material

Figure 5 는 17,208 시간 사용된 소재를 1,175°C에서 HIP 처리를 실시한 것이다. 이것은 Figure 3과 같은 모양에서 고용후 재석출한 불규칙한 형태로 변화가 일어났으며, γ' 크기도 0.8~1.3 μm 사이로 측정되었다. 또한, 2 차(Secondary) γ' 은 거의 관찰되지 않았다.

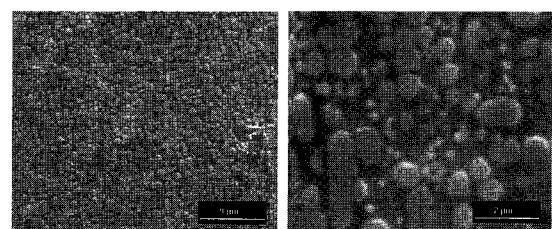
Figure 4 는 17,208 시간 동안 가스터빈에 장착되어 운전된 블레이드 에어포일에 1,121°C/2hr 와 843°C/hr 의 열처리를 수행한 후의 미세조직이다. γ' 의 크기는 1.0~2.0 μm 사이이며, 모양도 둥근 형태 또는 불규칙한 모양을 하고 있다. 둥근 모양의 크기가 0.1 μm 정도의 2 차(Secondary) γ' 은 관찰은 되나, 그 양이 적고 둥근 형태의 1 차(Primary) γ' 이 서로 연결되어 성장된 듯한 모양이 나타나고 있다.

Fig. 4 Microstructure of 1,121 °C/2hr and 843 °C/hr treated on 17,208 hour operated material

17,208 시간 동안 운전된 블레이드에서 채취한 시편을 Table 2 와 같은 조건으로 열처리를 실시한 후 응력-파단 시험(Stress-rupture Test)를 실시하였다. Figure 4 와 Figure 7에서 볼 수 있듯이 열처리 조건의 변화에 따른 미세조직의 변화를 확인 할 수 있다. Figure 4 에서는 γ' 가 둥근 형태를 나타내고 있으며, Figure 7 에서는 γ' 의 형상은 입방체 모양을 하고 있다. Table 3 에서 열처리 조건에 따른 응력-파단(Stress-rupture)의 파단시간을 비교한 결과 입방체 모양의 γ' 이 생성되는 열처리 조건에서 982°C, 27 ksi 의 응력-파단(Stress-rupture)의 조건일 때 거의 2 배 가까운 차이가 발생하였다.

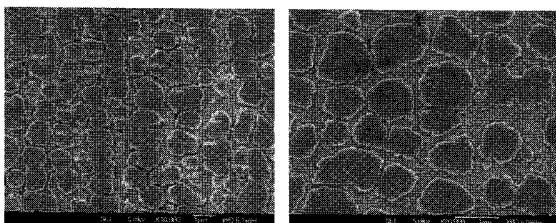
Fig. 5 Microstructure of 1,175°C hipped on 17,208 hour operated material

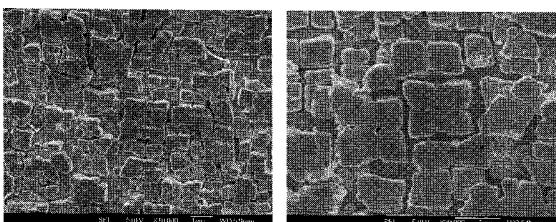
Fig. 6 Microstructure of 1,204°C hipped on 17,208 hour operated material

Figure 6 은 17,208 시간 사용된 소재를 1,204°C에서 HIP 처리를 실시한 것이다. 이것의 모양은 입방체의 형태를 띠고 있으며, γ' 의 크기는 0.6~1.0 μm 사이로 측정되었다. 또한, 2 차(Secondary) γ' 은 거의 관찰되지 않았다.

1,204°C HIP 처리와 후속열처리를 실시하여 Figure 8 과 같은 결과를 얻었다. Figure 6 과 비교할 때 γ' 의 모양은 입방체 모양을 유지하고 있으며, 크기는 0.3~0.5 μm 이며, 1,204°C의 HIP 처리후 크기보다 작아진 것을 알 수 있다. 2 차(Secondary) γ' 이 입방체 모양의 1 차(Primary) γ' 의 사이에 잘 발달된 것이 관찰된다.

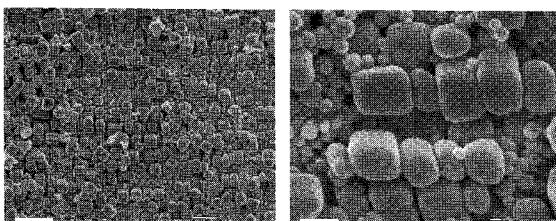
Fig. 7 Microstructure of 1,175 °C HIP with following heat treatment(1,204°C/2h, 1,121°C/2h and 843°C/4h) on 17,208 hour operated material

Figure 7 은 1,175°C의 HIP 처리후 후속 열처리(1,204°C/2h, 1,121°C/2h 와 843°C/4h)를 시행한 미세조직이다. γ' 은 정확한 입방체 모양을 나타내고 있으며, 크기는 0.4~0.5 μm 이다. 2 차(Secondary) γ' 은 입방체 형태의 1 차(Primary) γ' 의 사이에 잘 발달되어 있는 것을 관찰할 수 있다.

1,175°C에서 수행한 HIP 처리에서 불규칙한 형태되었던 γ' 은 후속 열처리를 통해 17,208 시간 사용된 소재에서 나타났던 불규칙한 형태가 입방체 모양으로 변경 되었으며, 2 차(Secondary) γ' 도 잘 발달 된 것을 관찰 할 수 있었다.

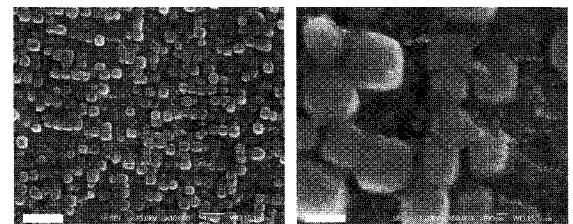
Fig. 8 Microstructure of 1,204 °C HIP with following heat treatment(1,204°C/2h, 1,121°C/2h and 843°C/4h) on 17,208 hour operated material

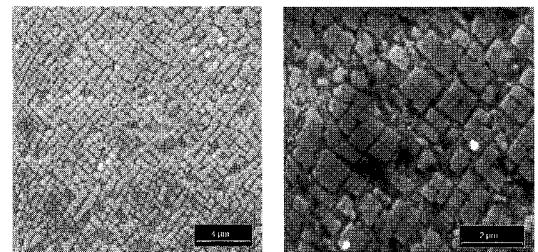
Fig. 9 Microstructure of heat treatment (1,204°C/2h, 1,121°C/2h and 843°C/4h) on 17,208 hour operated material

Figure 9 는 HIP 처리 없이 후속 열처리를 수행하였을 때의 미세조직을 보여주고 있다. γ' 의 모양은 입방체이며, 크기는 0.4~0.6 μm 이다. HIP 처리를 수행한 미세조직에 비해 γ' 의 크기가 0.1~0.2 μm 정도 큰 것을 알 수 있다.

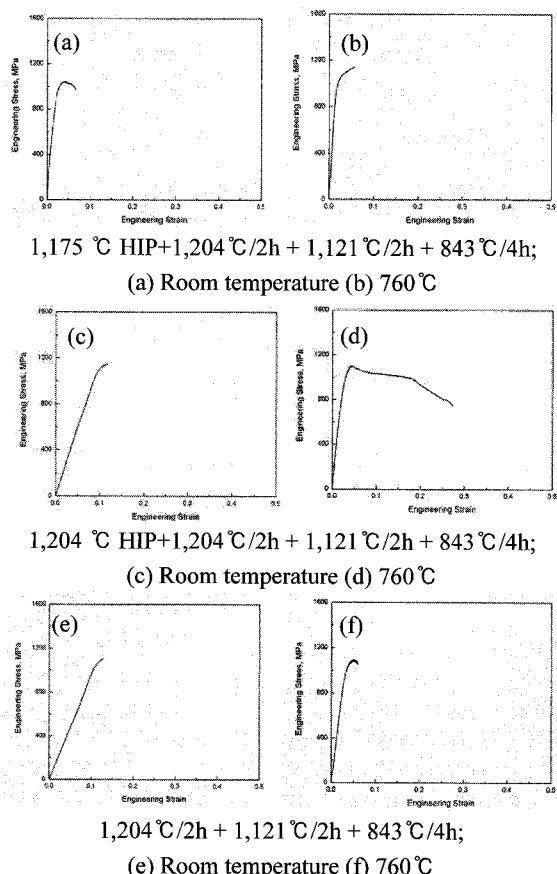
Fig. 10 Ultimate tensile strength after HIP and Heat treatment on 17,208 hour operated material

HIP 처리 및 후속 열처리에 따른 인장강도의

실험에서는 각 조건별 차이가 발생하지 않았다. 그러나, 연신율은 HIP 처리를 실시한 조건에서 좀 더 좋은 결과를 얻을 수 있다.

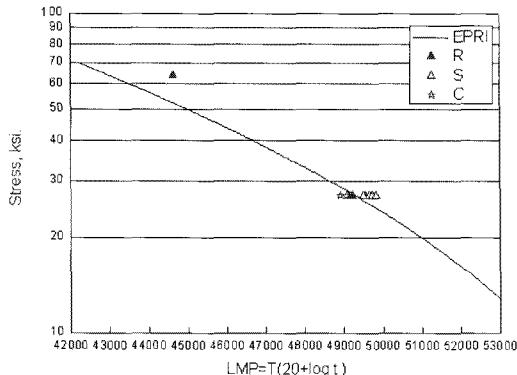
Fig. 11 LMP graph for stress rupture

후속 열처리 조건에서 2 단계로 구성된 Table 2의 C 조건에서는 γ' 의 변화는 거의 관찰할 수가 없었으나, S 조건에서는 γ' 의 모양과 크기에 많은 변화가 나타나는 것을 확인 할 수 있었다. 응력-파단 시험(Stress-rupture Test)를 통한 두개의 열처리 조건 평가를 실시하여 본 결과 두개의 조건에서 많은 차이를 발견 할 수 있었다. S 조건의 열처리를 실시한 시편은 EPRI의 GTD111DS의 신품의 응력-파단 시험(Stress-rupture Test) 시간과 거의 같은 값을 갖는 것을 확인 할 수 있었다.⁶
