철도차량 차축 재료의 파괴특성 적외선열화상 모니터링

Infrared Thermographic Monitoring for Failure Characterization in Railway Axle Materials

초 록 차축과 차륜으로 구성되는 철도차량 윤축은 차량의 운행과 관련하여 안전과 직결되는 중요한 철도 부품의 하나이다. 본 연구에서는 철도차량의 차축 재료의 인장파괴거동에 대한 특성을 분석하였다. 20년 이상 운행된 전기기관차 및 디젤전기기관차의 차축 시편에 대하여 인장시험을 수행하였다. 인장시험 동안 시편의 파괴특성을 모니터링하기 위해 고속 적외선카메라가 사용되었는데, 인장시험 동안의 시편 표면의 온도 변화를 모니터링하여 온도 분포로부터 인장파괴거동을 설명하고 파괴모드를 규명하고자 하였다.

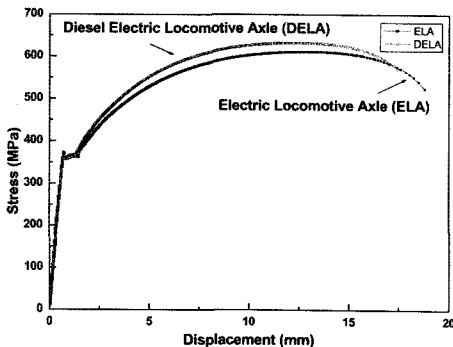
Fig. 4 Tensile testing results with stress-displacement curves for electric locomotive and diesel electric locomotive axles

Fig. 4는 전기기관차 및 디젤전기기관차의 차축 재료의 인장시험 결과를 나타내고 있다. 재질당 3개의 시험편이 이용되었으며, 총 6개의 인장시험을 실시하였다. Fig. 4에서 인장시험 결과는 개략적인 인장파괴거동을 설명하고 있다. 즉, 두 가지 다른 재질의 차축 재료의 경우 초기 탄성영역을 벗어나 항복점 현상(상항복점 및 하항복점)을 보인 뒤 실질적인 가공경화를 통해 변형이 일어나 최종적인 파괴에 이르는 전형적으로 저탄소강에서 예견되는 인장파괴모드를 나타내고 있다. 또한 기계적 성질에 있어서는 두 차축 재료의 경우 항복강도가 약 350 MPa 내외이며, 최대인장강도는 약 600 MPa(전기기관차)에서 약 650 MPa(디젤전기기관차) 정도의 값이 얻어졌으며, 파단에서의 강도는 500 MPa에서 550 MPa 정도로 관찰되었다.

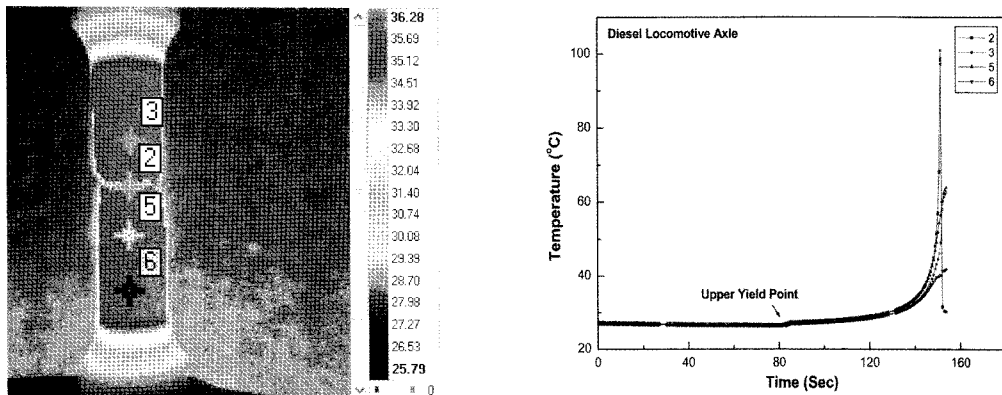
Fig. 6 The temperature changes of different points in a tensile specimen during tensile testing

열화상 이미지를 통한 온도 분석을 위해 시험편의 각기 다른 지점에서 온도 변화를 관찰하였는데, 그 기준점은 최종 파단이 일어난 열화상 이미지를 바탕으로 4지점을 선택하였다(Fig. 6). 시험편은 Fig. 6의 온도변화곡선에 나타난 바와 같이 항복현상이 시작되는 지점에서 미세한 온도 상승을 보인 후 지속적으로 온도가 상승하여 최종 파단 시에는 급격한 온도 상승을 나타낸 후 급격한 온도 하강의 경향을 나타내었다. Fig. 6의 2번 지점은 최종 파단영역으로 선택되었으므로 전체적 온도 프로파일에서 파단시 급격한 온도 상승을 나타내었고, 그 외의 시험편의 지점인 3번, 5번 및 6번 영역의 지점에서는 2번 지점만큼은 아니지만 지속적 온도 상승(계속되는 가공경화에 의한 소성변형으로 인한) 후 최종 파단 지점에서는 온도 피크가 관찰 되었다. 이는 시험편의 최종 파단시에 발생하는 파괴에너지와 시험편 분리에 따른 순간적 에너지의 증가로 인한 결과로 추론된다.

흥미로운 것은 Fig. 6의 온도 프로파일에서 약 85초 부근에서 온도전이점이 발견되었는데 이 지점은 응력-변위 곡선에서 상항복점에 해당되는 지점
